# TOLLBUGATA 97/99

VURDERING AV HAGEANLEGG I  
FORBINDELSE MED VARSLET FREDNING

Ås 2022

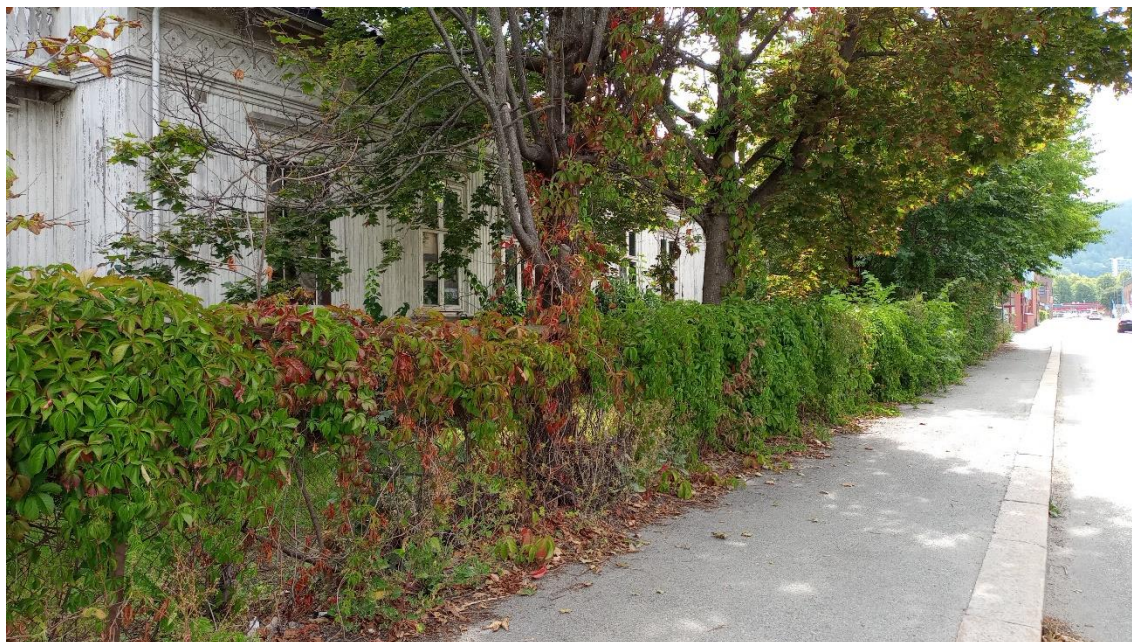
*Illustrasjon: Eiendommen sett fra Tollbugate mot øst. Huset skjuler seg bak et flettverksgjærde med villvin og noen enkelte større trær.*

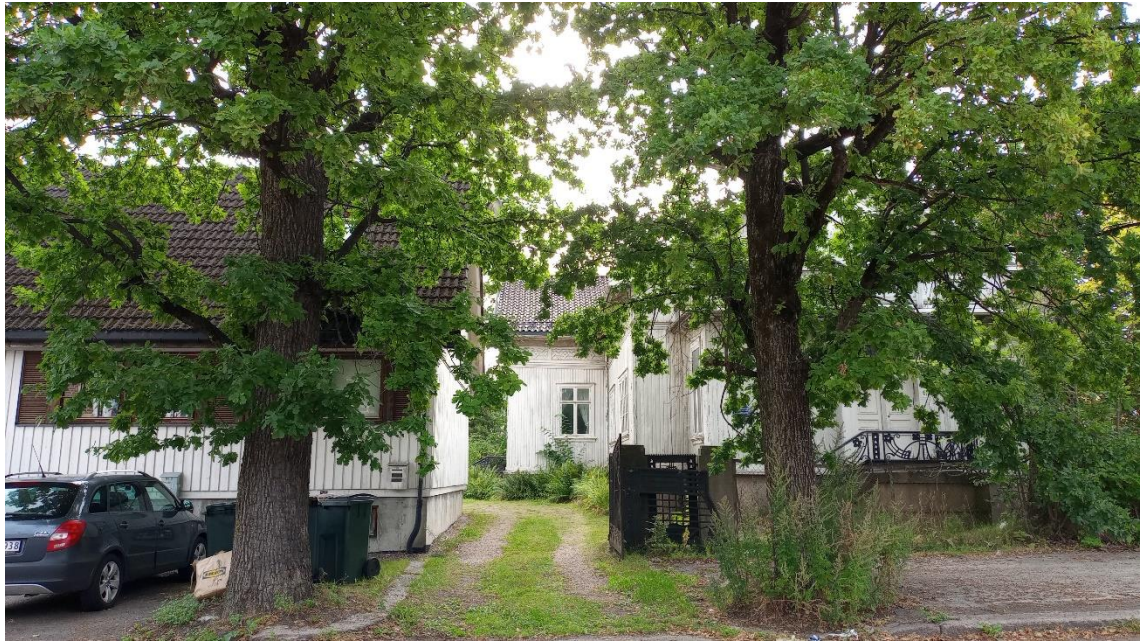
Adkomst til eiendommen er fra Aabys gate i vest gjennom to store eiketrær som tydeligvis er de eneste gjenværende rester etter alleen. Dette her ligger utenfor eiendommen og på kommunal grunn. I bakken ligger en del granittstein/kant som virker originale og etablert senest 1900. Hovedtrappen og rekkverk er beskrevet i bygningsrapporten (Sellæg 2020). Hele gjærde på denne siden er nytt. Det finnes fortsatt tegn etter eldre bjørk (død).

*Illustrasjon: Eiendommen sett fra Aabys gata. To eiketrær står ved inngangen på kommunal grunn. Det ligger fortsatt noen granittkant i bakken.*

På eiendommen står et eiketre og rett utenfor ved adkomsten to eiketrær på kommunal tomt. Det må undersøkes om de er underlagt Naturmangfoldloven, §3 Forskrift om utvalgte naturtyper etter naturmangfoldloven. Uavhengig av utfallet er de av kulturhistorisk verdi og må bevares.

Under bygge- og renoveringsarbeidet av huset må det spesielt vises hensyn til eiketrærne. Kjøring med tunge maskiner i rotsonen (samme diameter som trekrone) er ikke tillatt. Treets utside må beskyttes med ekstra planker i tilfelle påkjøring med maskiner. Barken skal under ingen omstendigheter fjernes eller skades. Det er ikke tillatt å grave i rotsonen, og det må sørges for inngjerding av rotsonen.

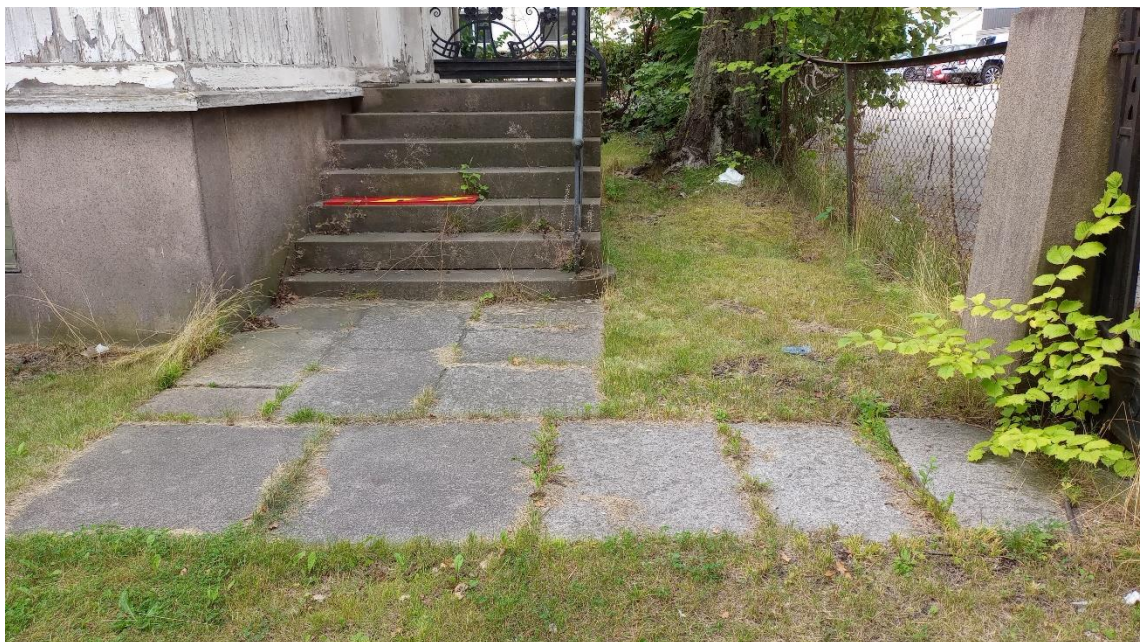
*Illustrasjon: Inngang fra Aabys gata. Hellerbelegg, trapp, rekkverk til trappen og innkjøringsport er originale.*

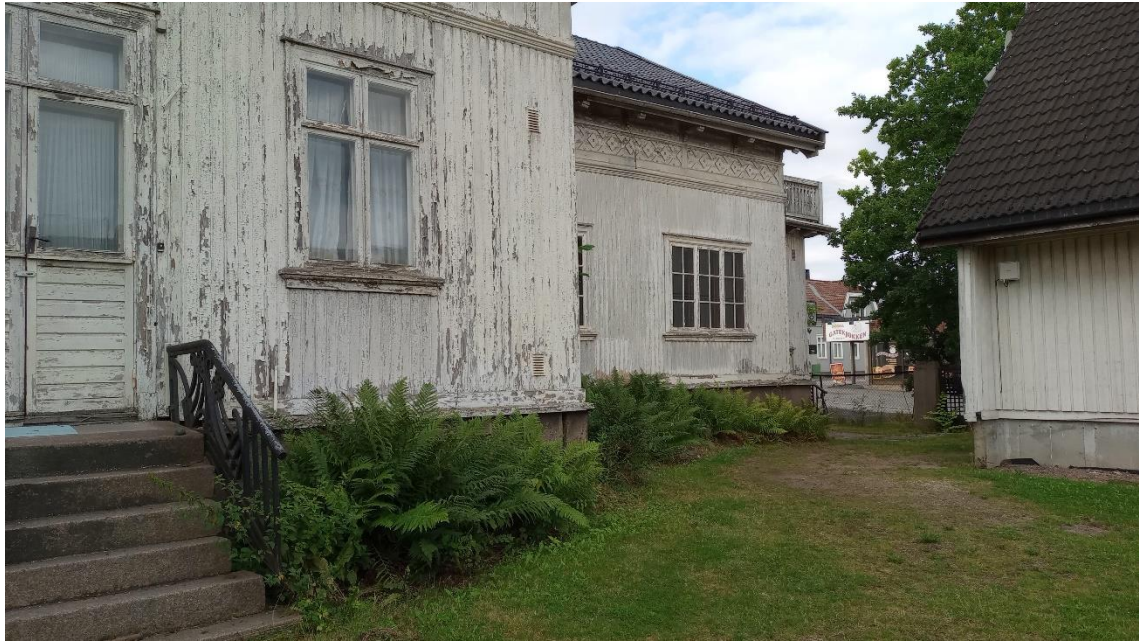
*Illustrasjon: Tilbake til Aabys gate fra eiendommen. Det har vært staudebed langs husveggen, nå står det bare noen bregner igjen. Plassen skal ha vært gruslagt tidligere noe som sees rester av gjennom gressoverflaten. Trapp og rekkverk originale.*

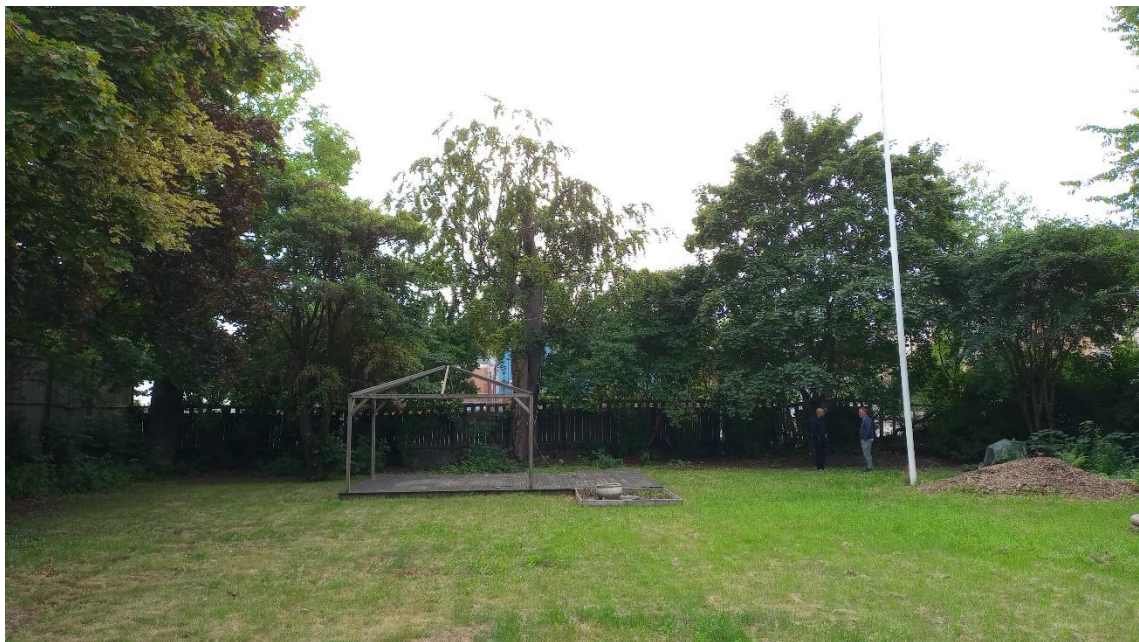
Sentralt i anlegget etter at man forlater den tidligere grusplassen bak huset fortsetter en stor gressplen. Gressplen er innelukket med plankegjerdet eller et høyt åpent gjerdet. På den østlige siden av tomten kan det antakelig lokaliseres den eldste vegetasjonen. Rester etter tre store løvtrær, derav et asketre, et bøketre delt i toppen og to gullregn-busker litt ut på gresset er originale fra senest 1900. En stubbe i det sørøstlige hjørnet viser at de store trær (ask, bok og ukjent) var plantet i regelmessig avstand. Det finnes i regelmessig avstand: syrin, duftskjærsmine, noe oppskudd av lønn, en forvillet hyllbærbusk langs innsiden av gjerdet.

*Illustrasjon: Dagens situasjon mot øst. Her ser man plankegjerdet fra innsiden, gressplen sentralt og noe kantvegetasjon på innsiden av gjerde. Stort bøketre (kappet krone) sentralt i midten. Asketreet gemmer seg i det nordøstlige hjørnet (helt til venstre på dette bilde). To gullregn på hver sin side noe ut på gressplen. Platting med en moderne terrasse ble etablert senest i 2003 (se flybilde). Flaggstangs plassering er original fra 1900-tallet.*

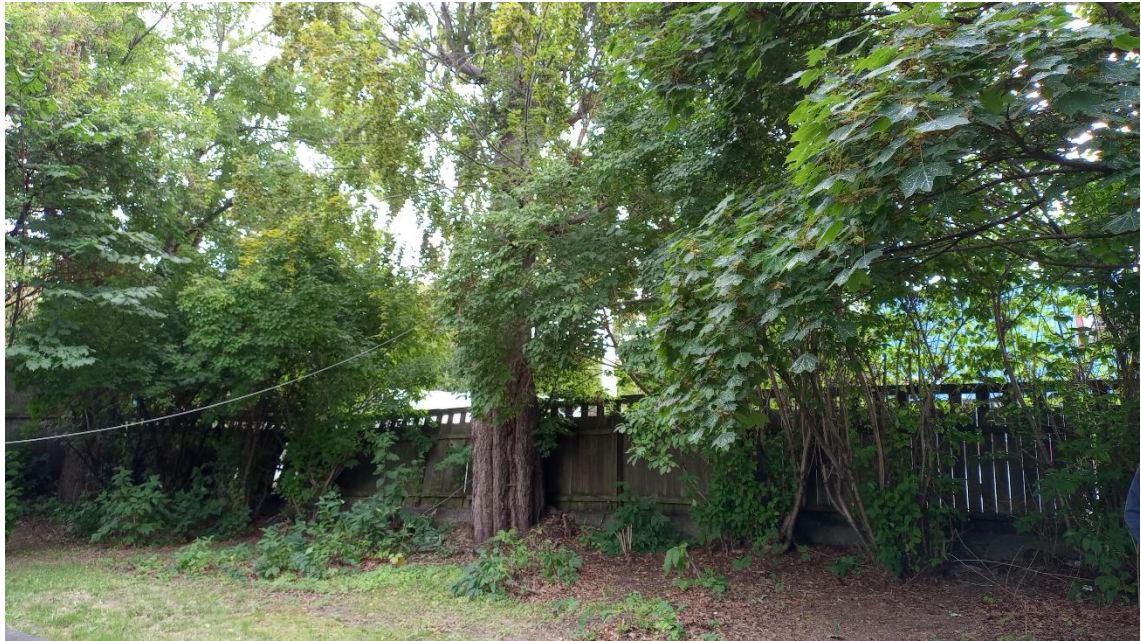
*Illustrasjon: Samme situasjon nærmere gjerde. Bøk sentralt, noen oppskudd av lønn på høyre side ellers flere syrin og duftskjærsmine.*

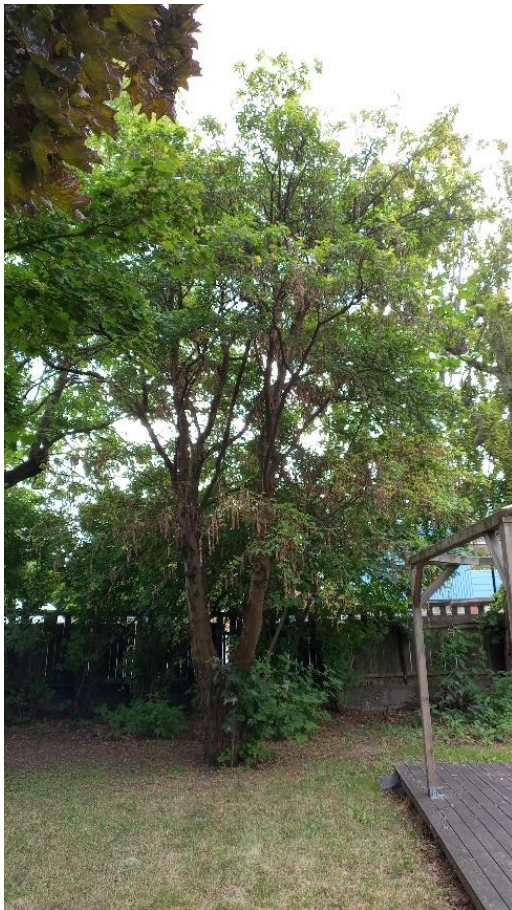
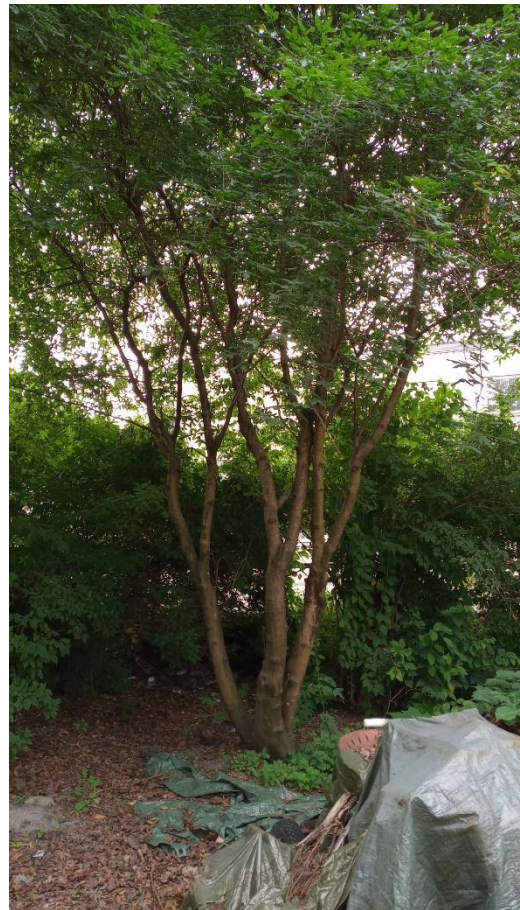
*Illustrasjon: Gullregnbusk mot nordøst på eiendommen bak terrassen (venstre) og mot sørøst mot Tollbugata (høyre).*

Det anbefaltes å bevare de eldste elementene i anlegget slik som fontene-basseng, eldre vegetasjon (særlig nevnte trær og busker langs innsiden av gjerdet) og de to gullregnbuser. Eiketreet er nevnt allerede. Det er viktig å være varsom med all trevegetasjon. En arborist/trepleier må involveres i videre arbeid på eiendommen. Buskvegetasjon langs innsiden av gjerde med særlig syrin, duftskjærsmine og en buskbok mot nord skal bevares.

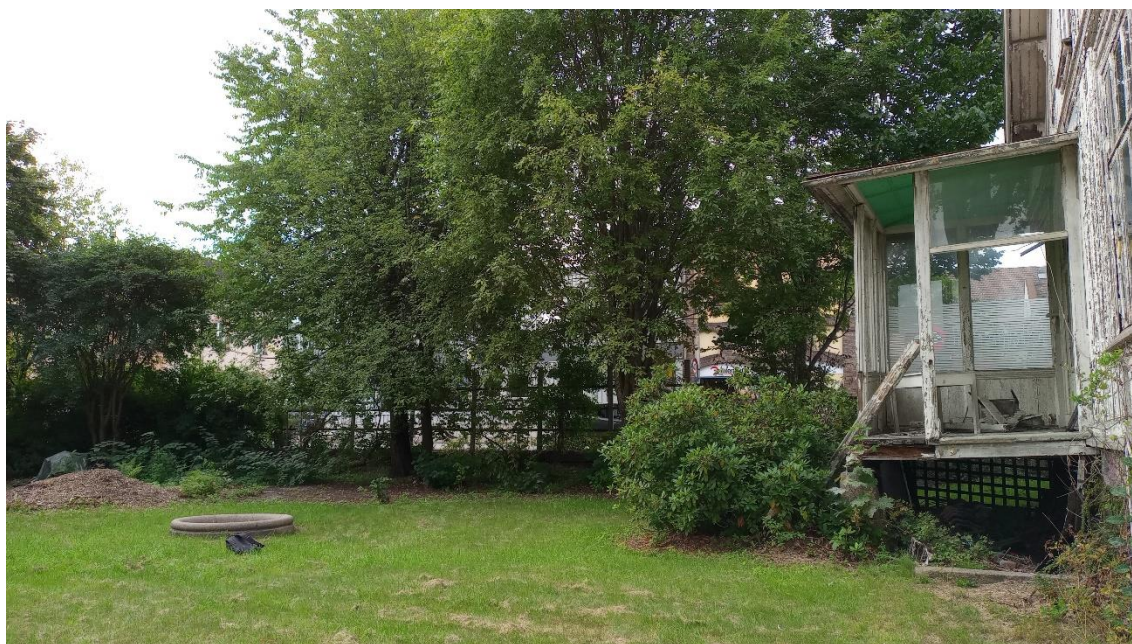
På sørsiden av anlegget befinner seg et stort kirsebærtre, selje og hegg (sistnevnte selvsådd) og en del oppskudd etter alm. Historiske bilder viser at det har stått et almetrær (to-stammede) i dette området. Ellers finnes her en del busker slik som skjærsmine, syrin. I dette området ligger skiferstein i bakken som tyder på at det har vært en sitteplass. Men plattingen har ingen sammenheng med de andre historiske elementer som for eksempel fontenen.

*Illustrasjon: Mot sør, gjerdet er ikke tett her. Beplantningen med store trær, kirsebær, selje, hegg, lønn. Fontene-basseng på venstre side av bilde. Stor rododendron foran veranda mot hagen.*

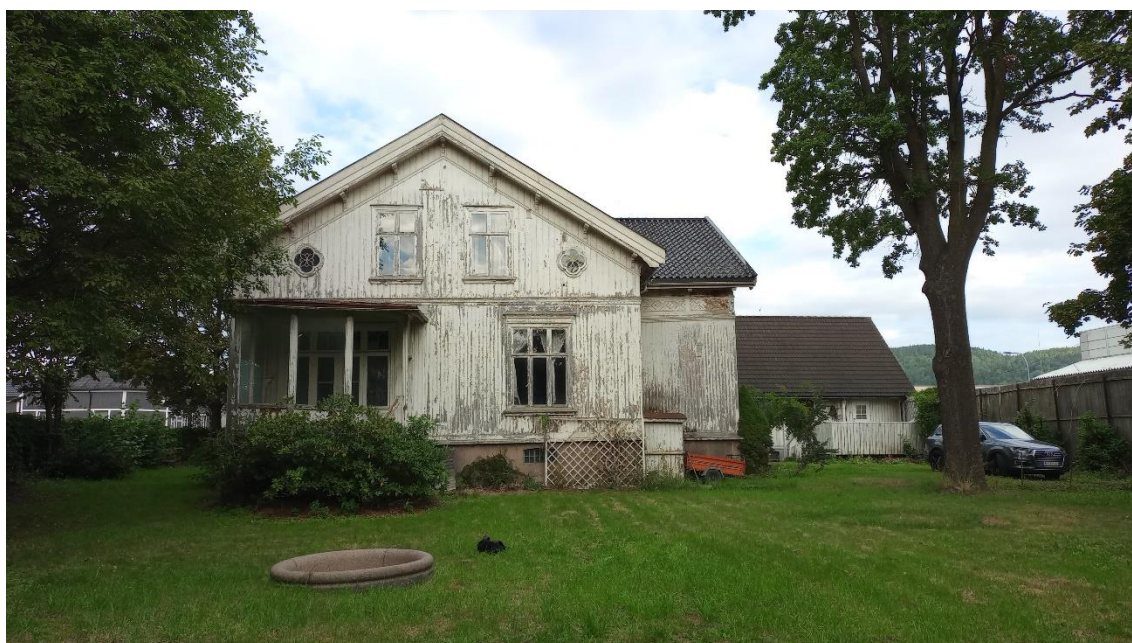
Nærmest huset finner man fontenebassengen som ser ut til å ha vært der senest siden 1900. Terreng rundt den virker intakt, mens terrenget ellers i hagen og nord for huset har blitt endret i senere tid.

*Illustrasjon: Bilde tatt mot vest og hovedhuset med fontene i forgrunnen. Eiketreet på høyre side. En stor rododendron ved veranda har ikke vært plantet mellom 1906-1926 og må ha kommet i senere tid, muligens først under familie Nøkleby etter 1960-tallet.*

En rododendronbusk ved veranda er ikke eldre enn fra 1960 og kan vurderes flyttes mot kanten av eiendommen langs med gjerdet. Det samme gjelder de buskene som står langs husveggen sør mot Tollbugata.

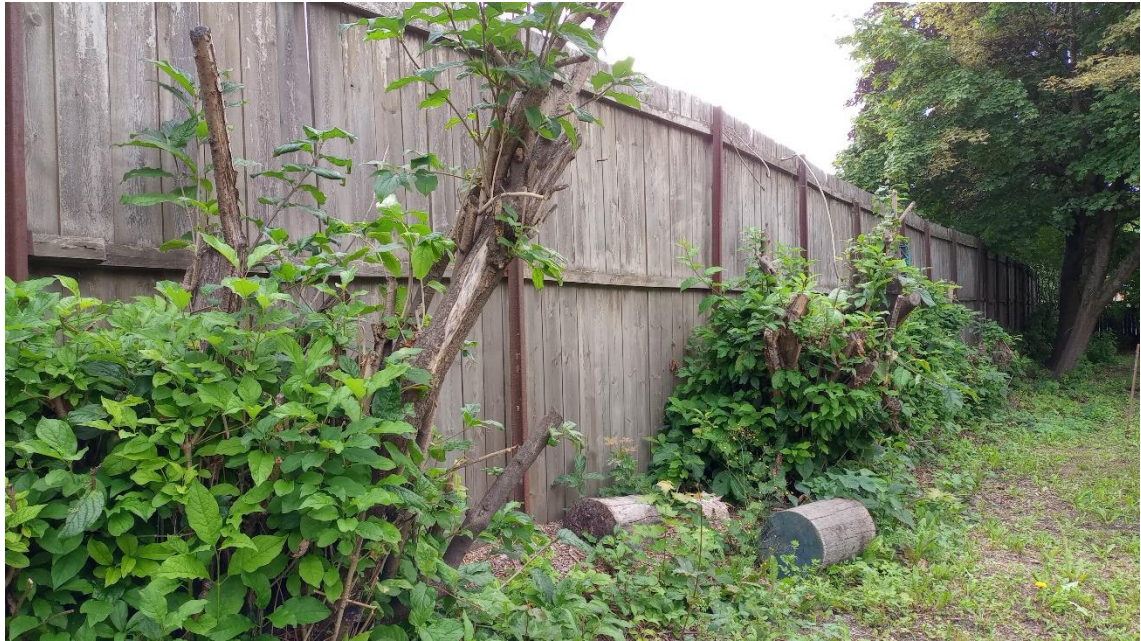
Mot nord finner seg et tett plankegjerdet beplantet med ulike busker: skjærsmine, syrin. Dessuten står her i det nordvestlige hjørnet en eldre buksbom. Lenger bort mot øst er det også et par høyre trær som lønn og blodlønn. Mellom huset og plankegjerdet finnes et eiketre som har vært der siden minst 1900.

*Illustrasjon: Tett plankegjerd mot nord med Skjærmin, lenger bort et par lønnetrær og flere syriner bak. De buskene har vært beskåret ufagmessig kraftig i det siste.*

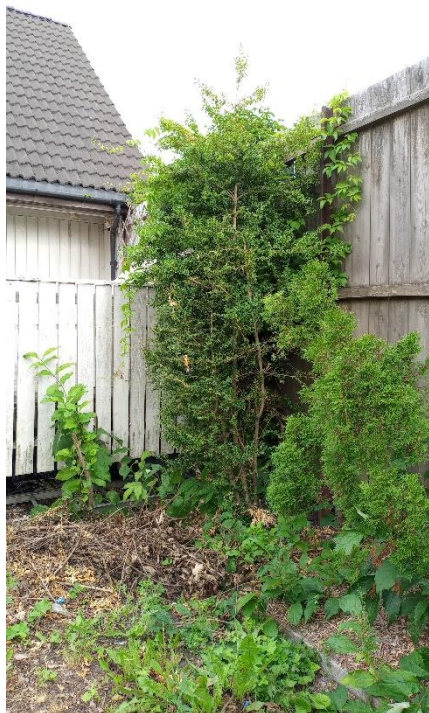
*Illustrasjon: Buksbom i det nordvestlige hjørnet av tomten.*

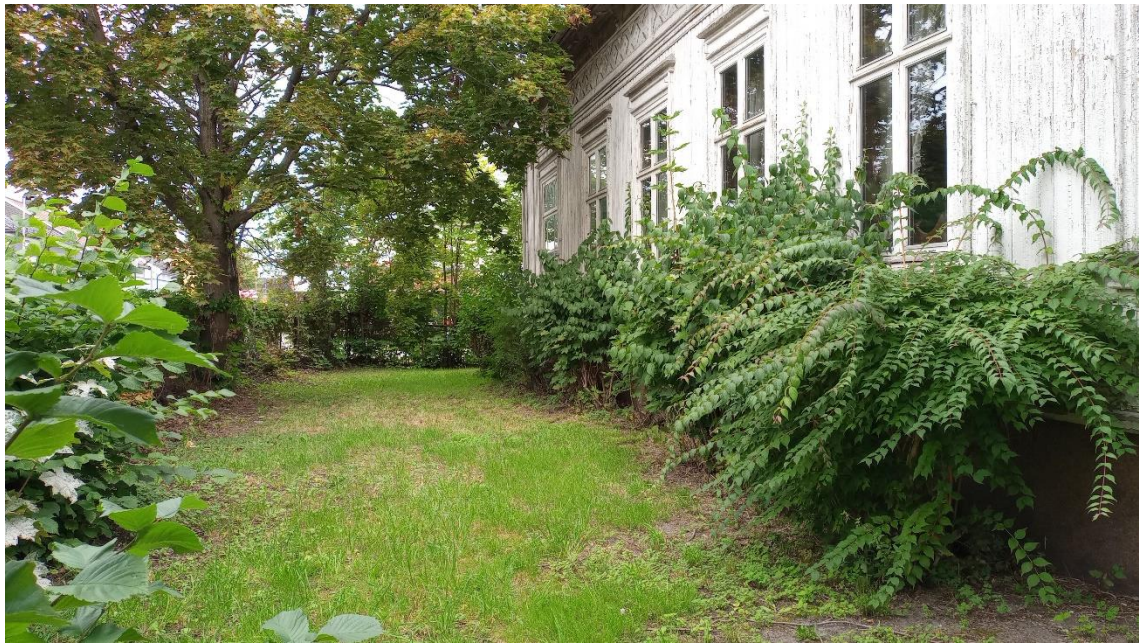
Langs husets fasade mot sør finnes det i dag skjærmin, Spirea og Kolkwitzia, alle busker som må ha kommet til i yngre tid. Ved husets nedslitt terrasse er det dessuten en større rododendron som må ha kommet til etter 1930.

*Illustrasjon: Langs husveggen mot Tollbugate er det en del busker som virker forholdsvis unge, antakelig plantet først i Nøklebys tid.*

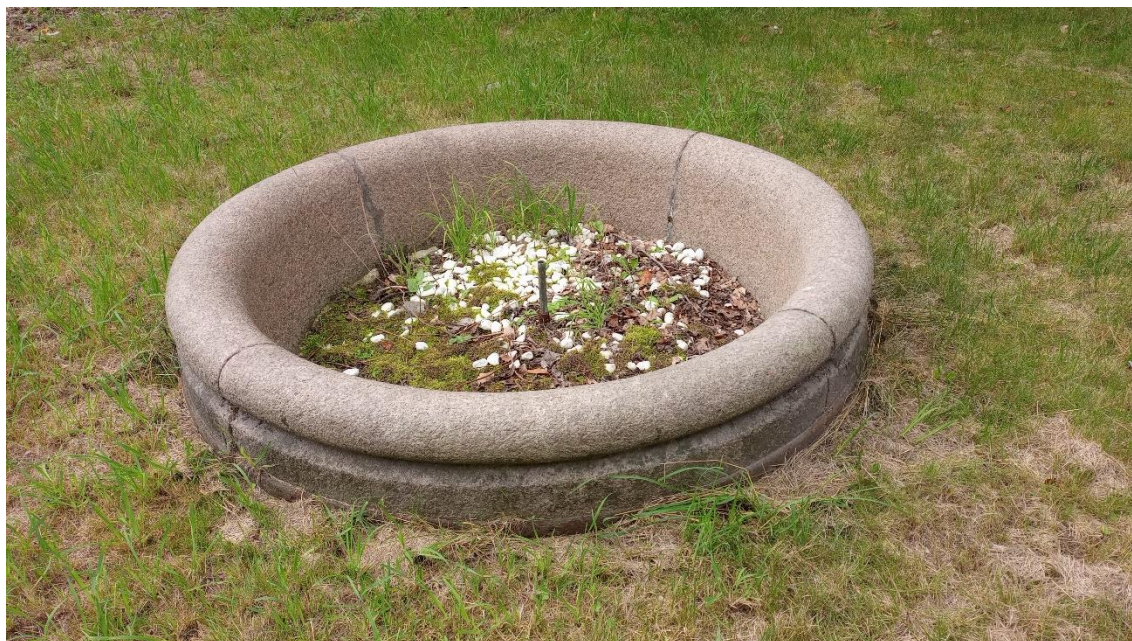
*Illustrasjon: Fontene-basseng slik det så ut i august 2022. Original plassering og original materialbruk i bassengkanten.*

Anlegget mangler i dag helheten og sammenheng med de gjenværende historiske elementer. Det anbefales å gjenskape stiene rundt fontene-basseng i rondellen som dokumentert med historiske bilder fra 1906-26 og flybilde fra 1939. Antakelig ligger grusstiene under bakken og kan lett lokaliseres. Flaggstang står på original plass og bør bevares her. Det kan ut fra ønske og funksjon vurderes gjenplantning av noen av de historiske busker og trær som fantes på eiendommen på begynnelsen av 1900-tallet. Eksempler for tidstypiske plantelister kan lett skaffes som grunnlag for en slik rehabilitering.

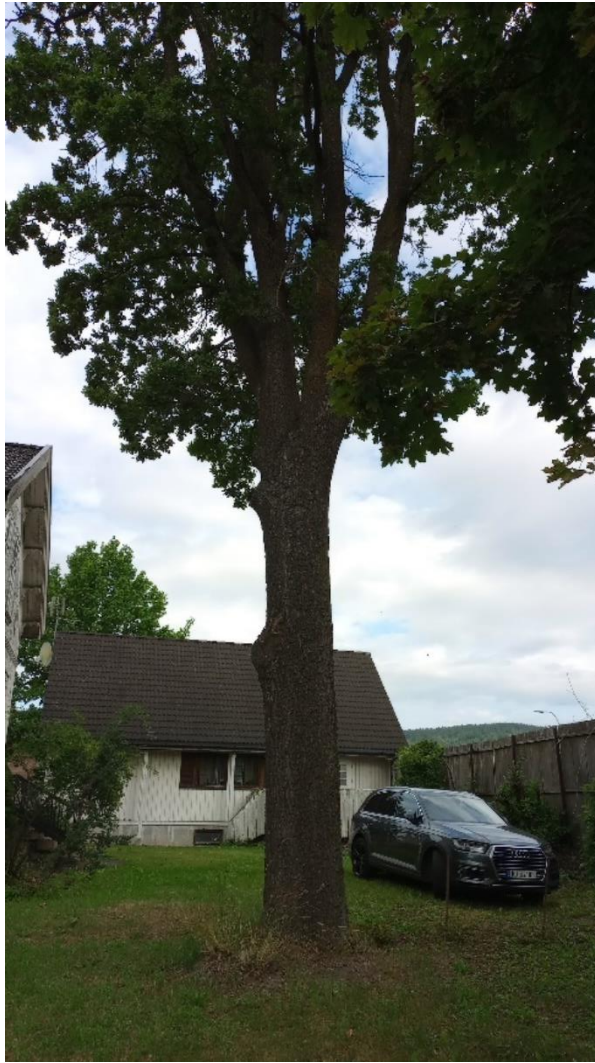
*Illustrasjon: Eika som står sentralt plassert nord for huset.*
