# Tollbugata 97, Drammen

## Bygningsantikvarisk undersøkelse av veggflater i stuene – Tollbugata 97, Drammen

Skjeggenes, januar 2022

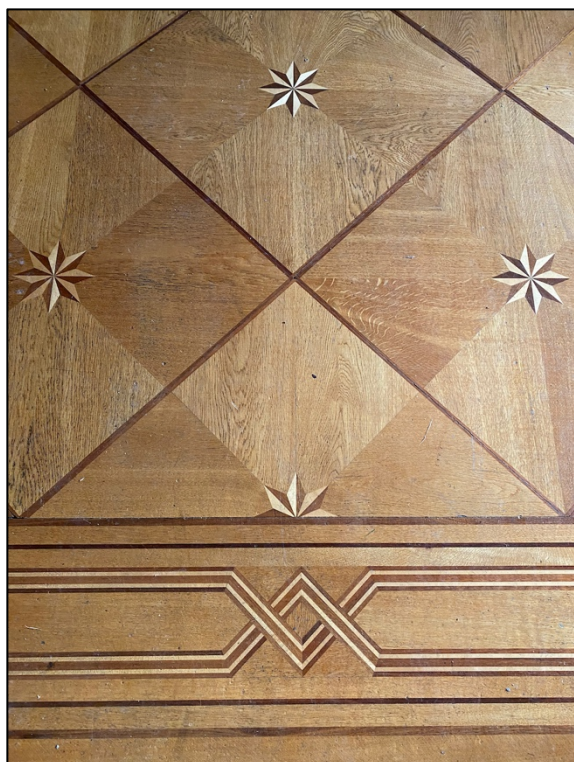
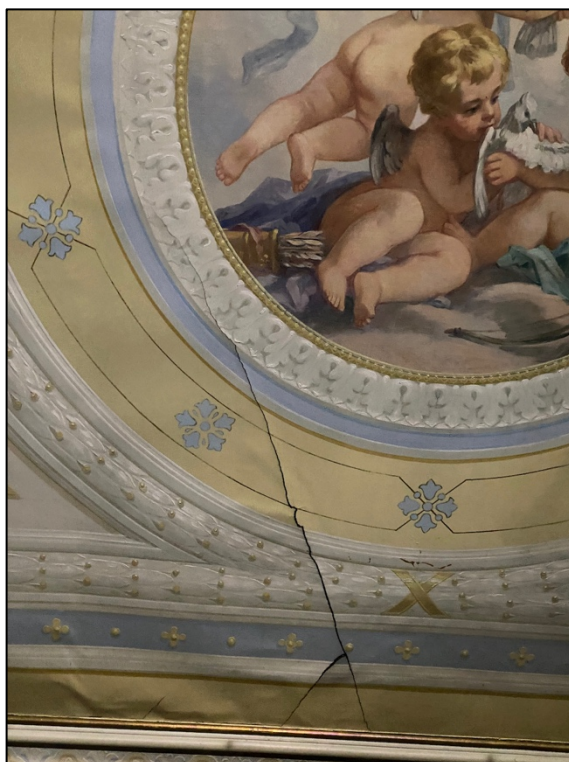
I dag fremstår stuene som slitte, men opprinnelige med utgangspunkt i to perioder. De har de vakre takene med dekor fra bebyggelsesåret og de utrolig flotte gulvene med intarsia fra moderniseringen bevart.

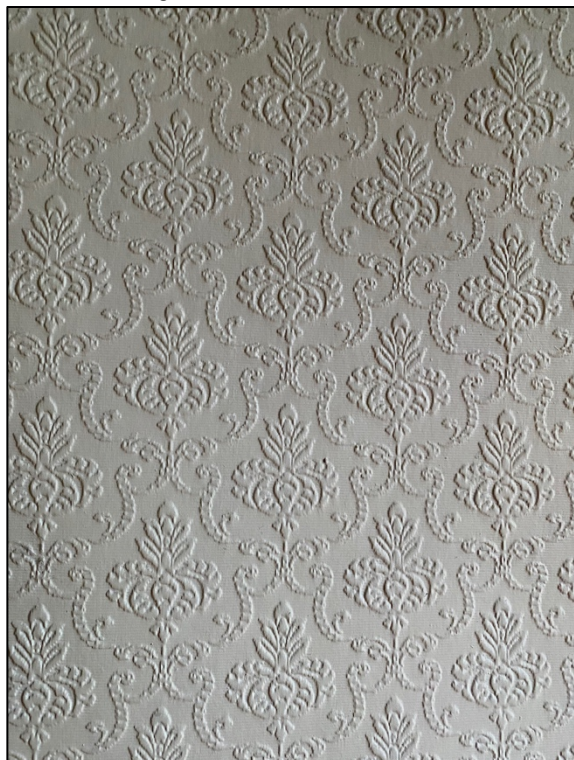
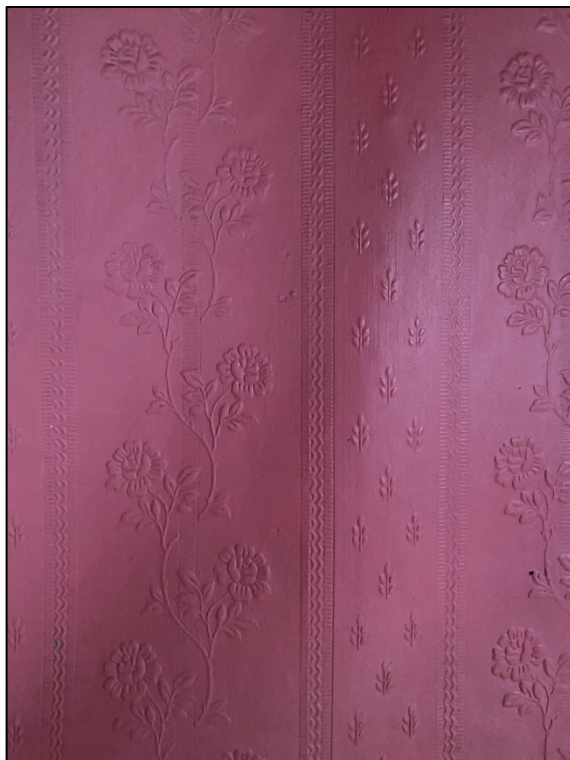
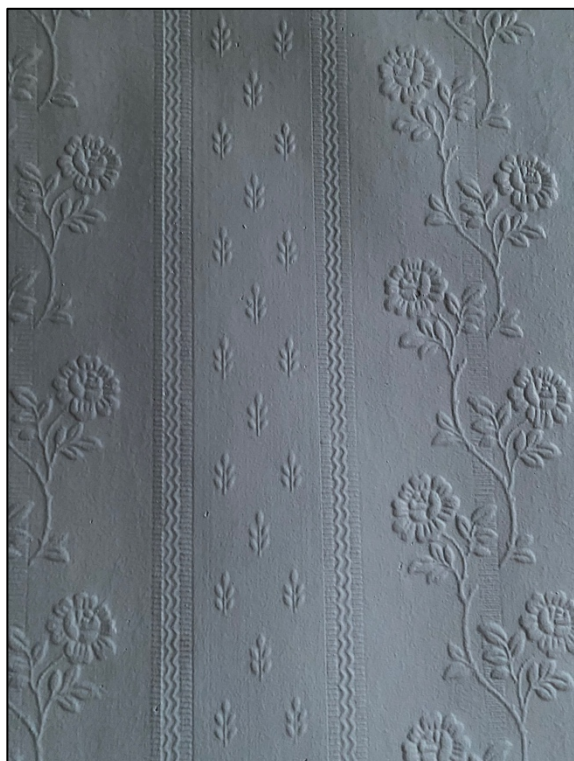
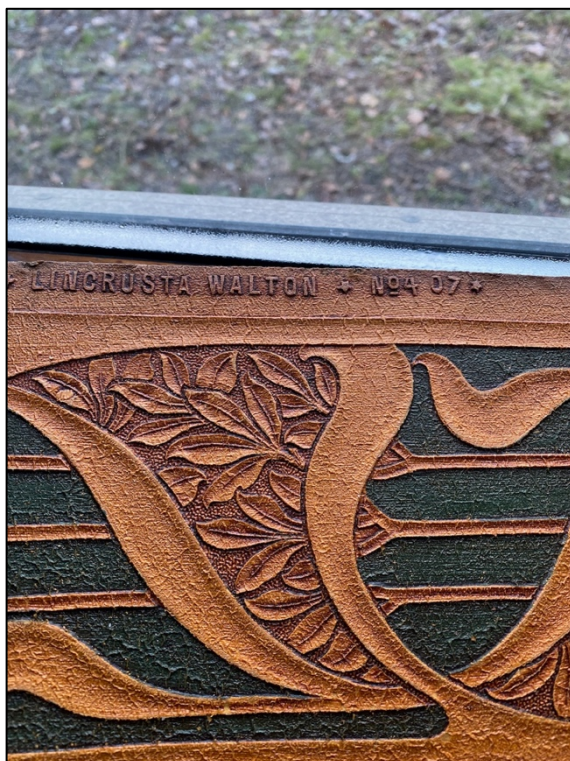
Dette er de sterkeste elementene da de pregete tapetene på veggene fremstår som nøytrale og noe «moderne». Men disse tapetene er samtidige som tapetet i Rom 107 med alle fargene. Det finnes en ekstra rull av dette tapetet og man kan ut i fra det lese produsent «Lincrusta Walton No4» og trolig årstallet «07» som 1907. Dette kom opp ved moderniseringen på begynnelsen av 1900-tallet. Og det er trolig samme produsent som på tapetene til de to andre stuene, uten at dette har latt seg bekrefte.

I Rom 108 er tapetet ubehandlet i en beige papirfarge, mens det i Rom 107 er malt i ulike farger slik det var da det også var nytt. I Rom 109 og 110, er tapetene overmalte i nyere tid.

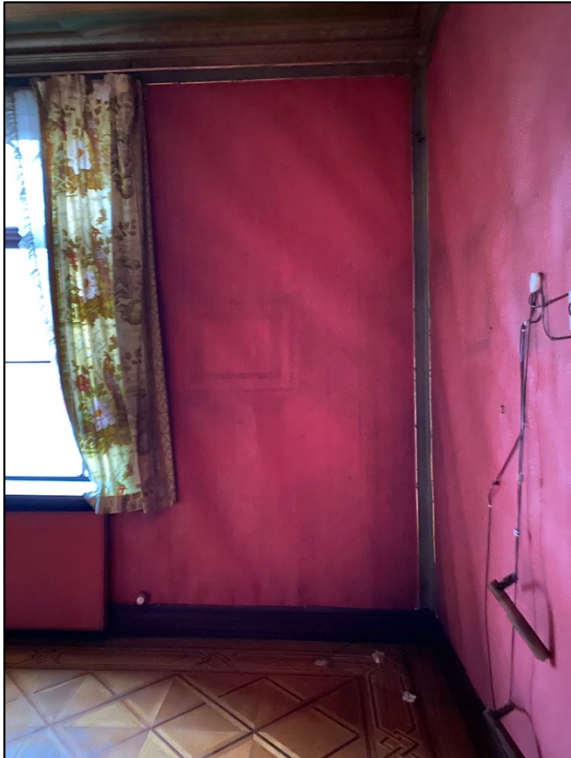
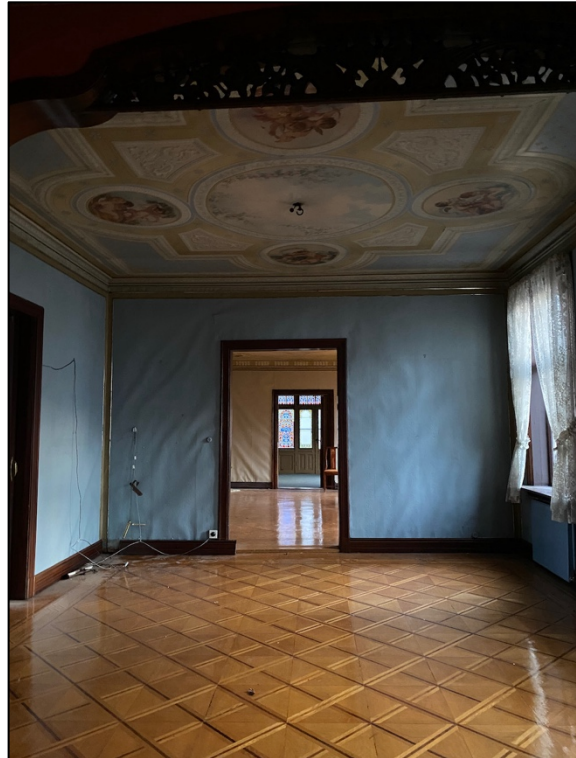
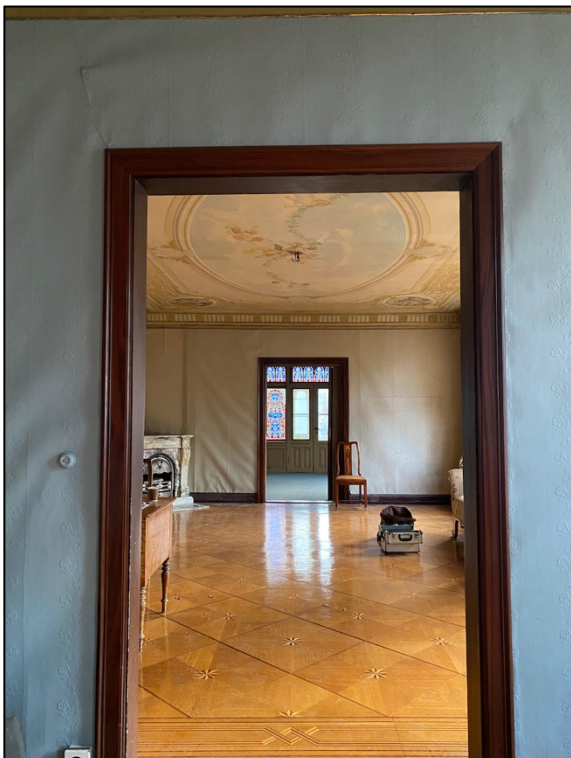
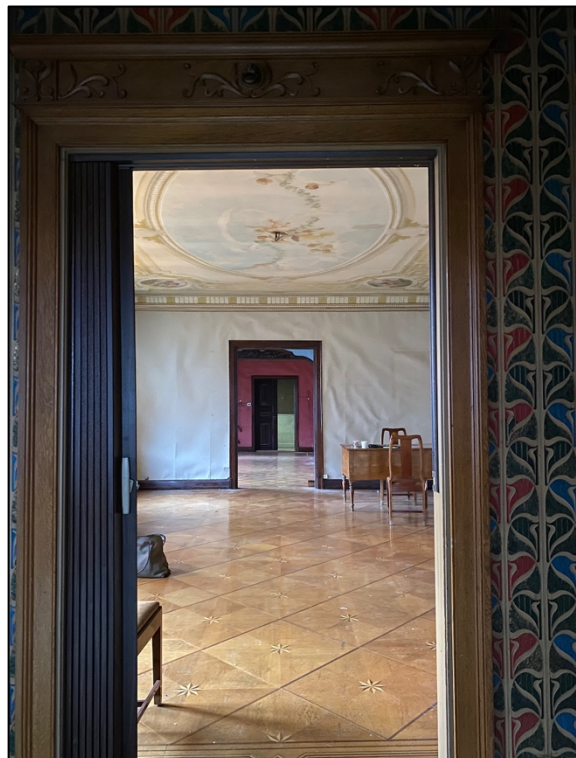
Tapetene er spent opp på strie på rupanel. Visse steder er det skader og andre steder ser man at tapetet «henger» og det danner seg folder på veggene.

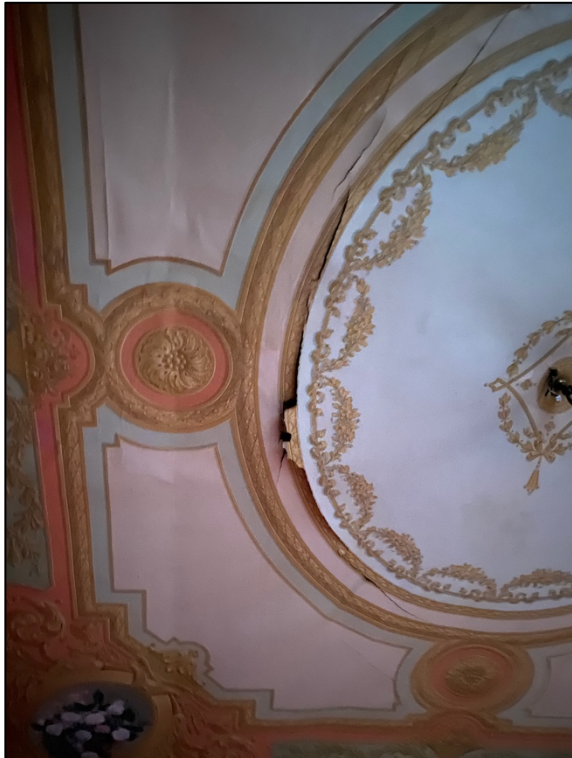
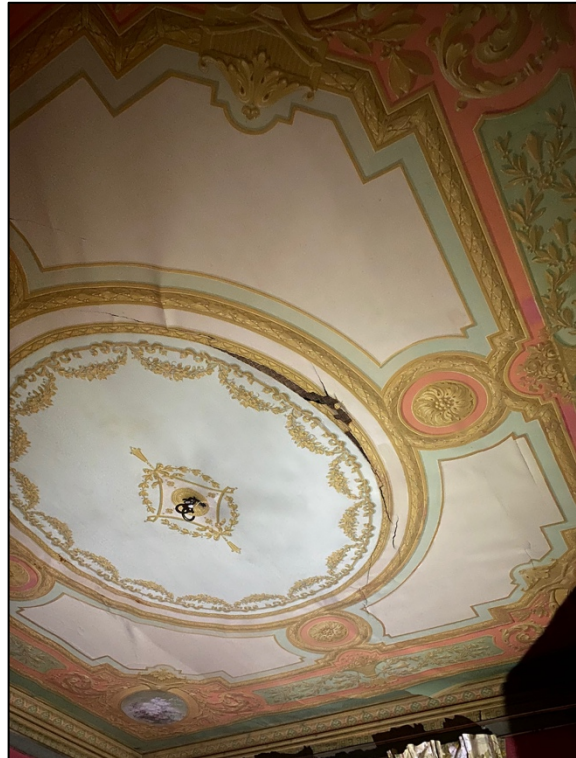
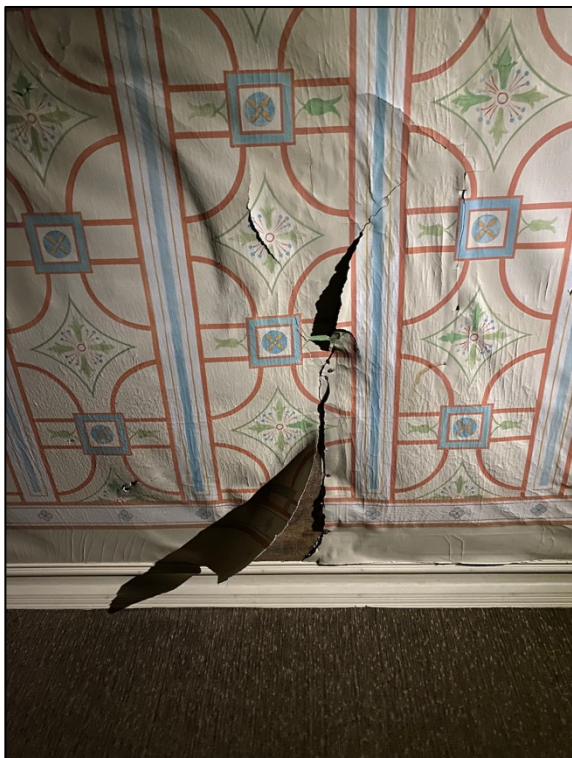
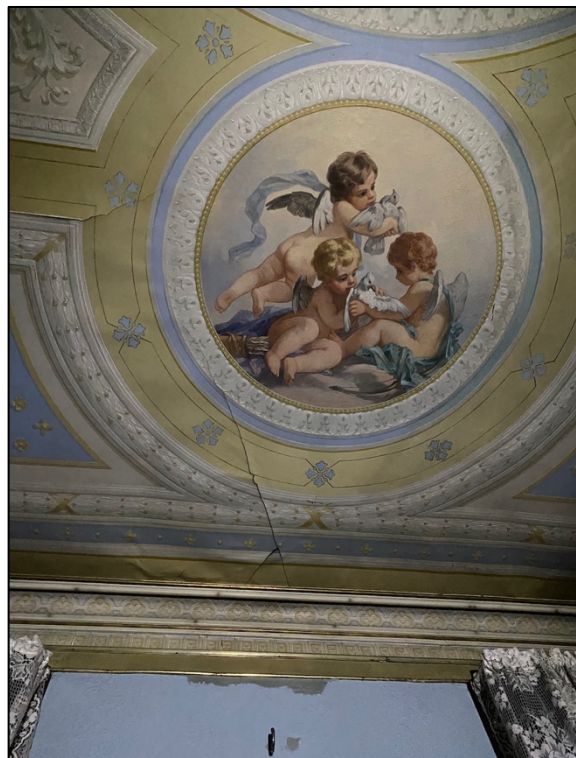
Det er noen store skader på de dekorerte takene også som bør utbedres. Det er både sprekkdannelser og bulker flere steder som må repareres og det må så retusjeres av profesjonell dekorasjonsmaler.

I over hundre år har interiørene vært slik de er i dag. Med takdekor fra bebyggelsesåret, belistning og gulver fra begynnelsen av 1900-tallet. Det beste, rent antikvarfaglig samt økonomisk, vil være å la interiørene være som de er med retusjeringer og utbedringer av de dekorerte takene og tapetene på veggene.

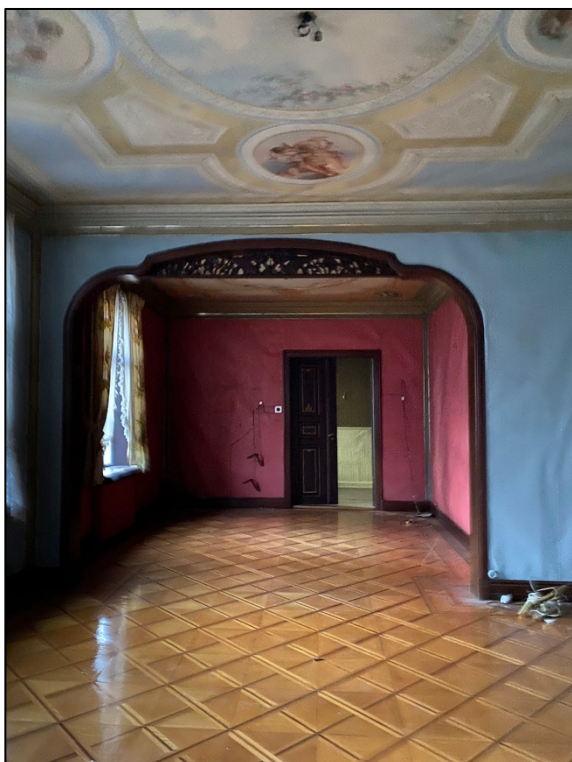
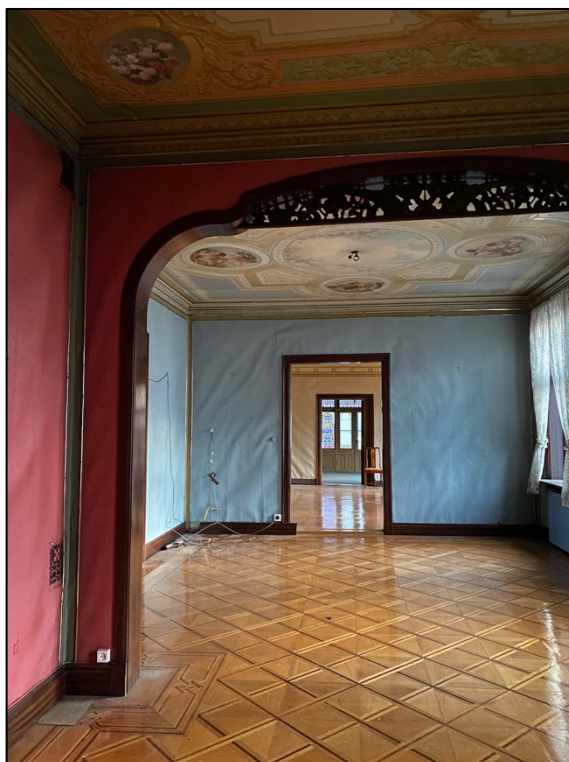
Tak og gulv tilhører to ulike tidsepoker, takene er opprinnelige fra 1870-årene og gulvene kom til ved «moderniseringen» på begynnelsen av 1900-tallet. I tillegg ble det laget en stor åpning mellom Rom 108 og rom 109 med klare Jugend/Art Nouveau trekk. Den store åpningen tilhører gulvet, da man ser at dette er lagt etter at åpningen kom til. Man kan se bak nyere gulvlist at det ligger et kraftig tregulv under parketten. Dette ble ikke nærmere undersøkt, så man vet ikke hvorvidt dette gulvet var ubehandlet, malt eller dekorert.

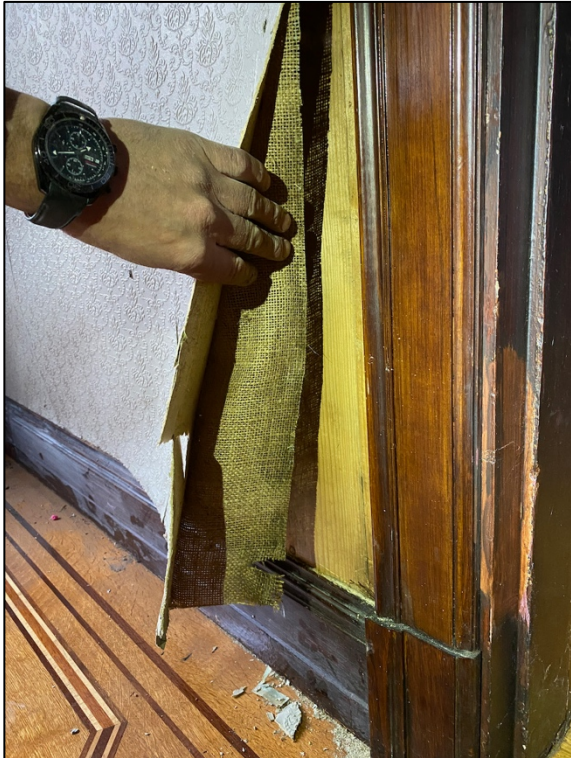
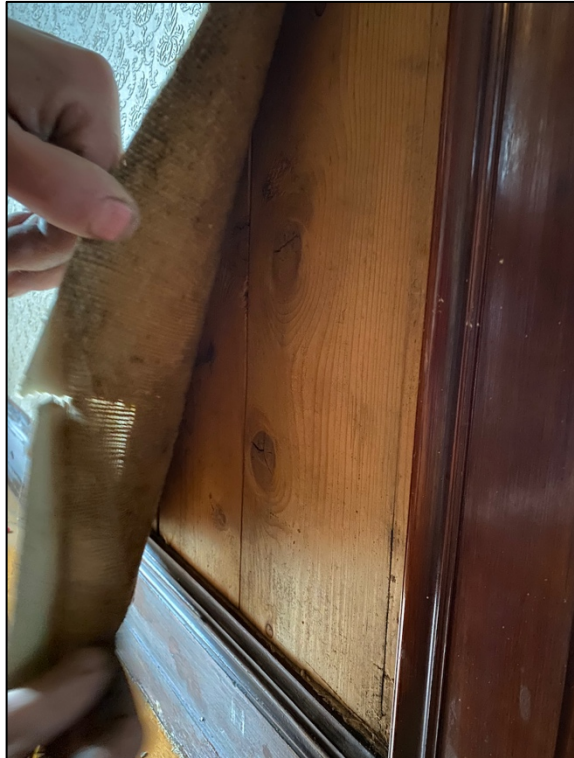
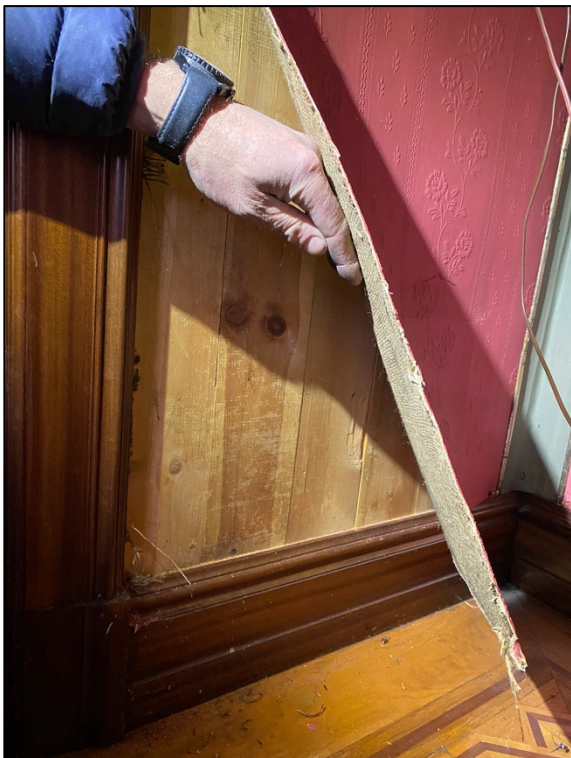
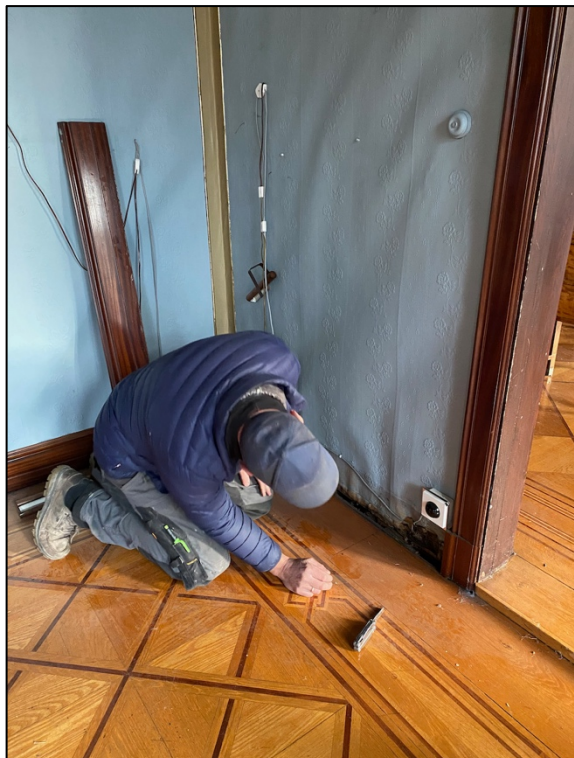
Det er noen skader rundt om og det er flere steder tapetene «henger» uten at dette skjemma vesentlig. Vi undersøkte bak felt på veggen inn til belistning slik at skadene skulle kunne bli så lite omfattende som mulig. De to steder i hvert rom vi foretok undersøkelser, fant vi kun strie og rupanel bak nåværende tapet. Og i og med at vi vet at disse tapetene ikke er opprinnelige, så vil det si at det som dekket veggene opprinnelig er fjernet i sin helhet.

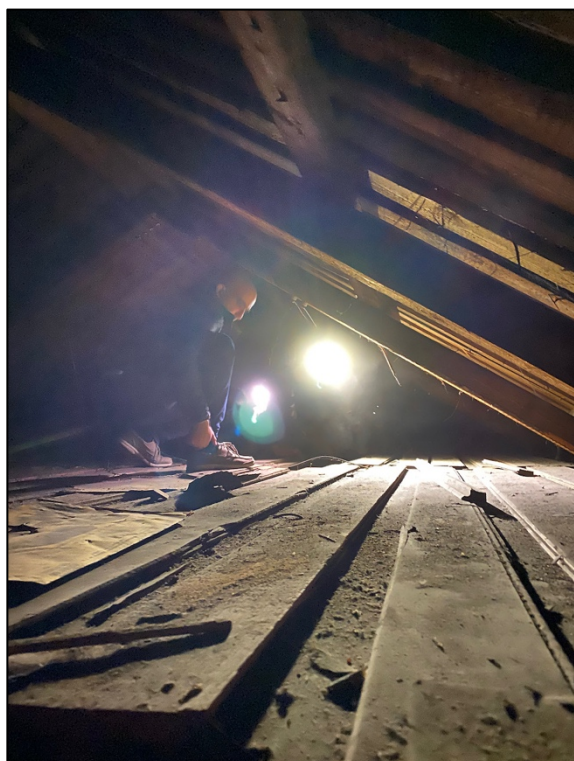
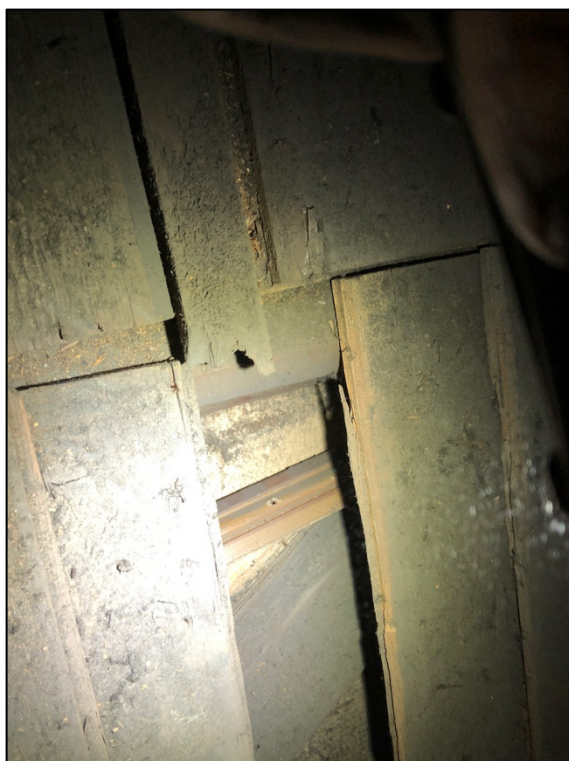
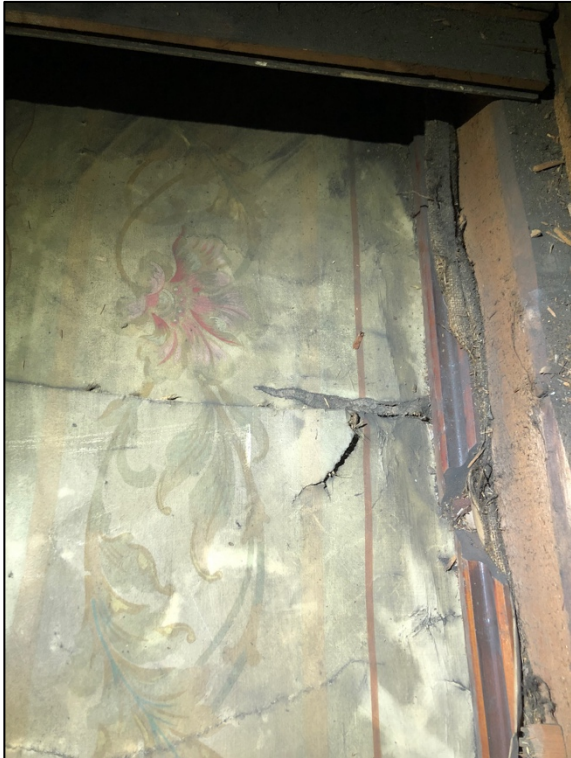
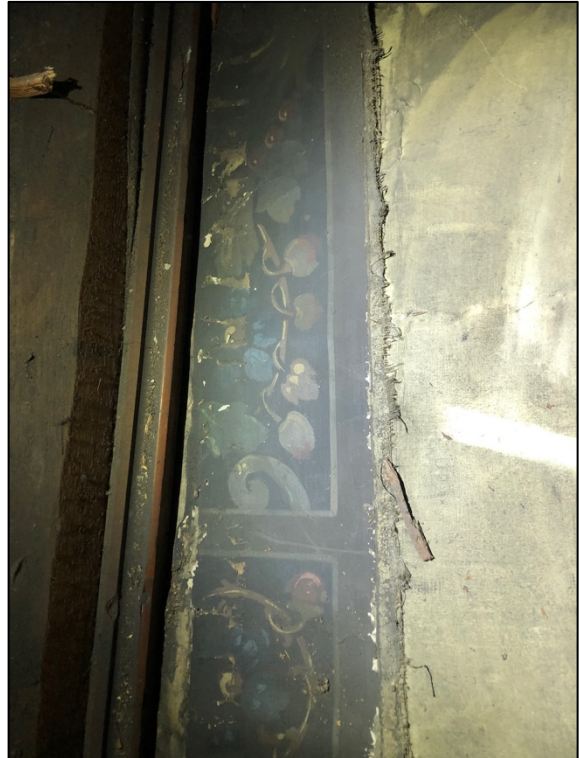
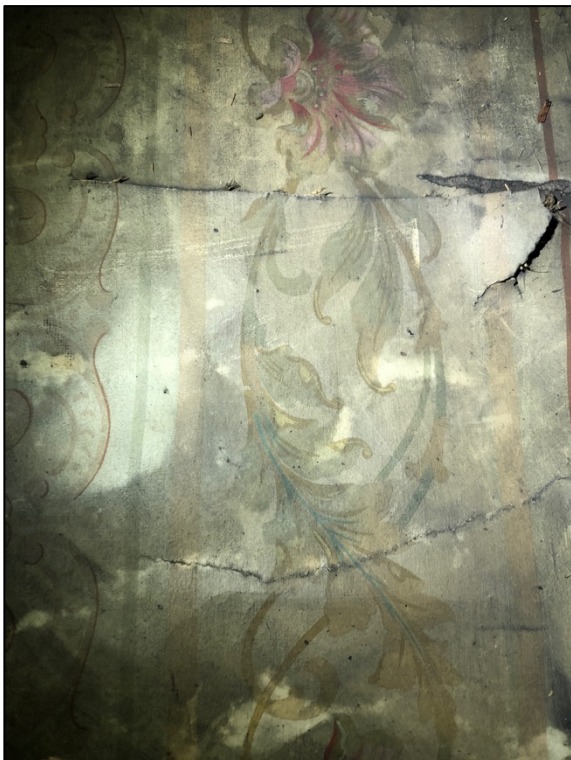
Dette ble nå litt nærmere undersøkt. Vi kan konstatere at det finnes slike dekorerte lerrets tapeter liggende under gulvbordene på loftet. I denne omgang ble det ikke satt av tid til å gjennomgå dem nærmere annet enn å konstatere at de finnes. I tillegg ble det funnet veldig mye listverk som trolig hører til. Mye av dem var ådret, slik vi ser på andre detaljer i bygningen. Det vanligste er at slike lerretstapeter ble hengt på veggen i felter med en «ramme» av tre trukket 30-50 cm. inn fra hjørner, tak og gulvlist. Det er trolig disse «rammene» samt andre detaljer som gerikter osv. som er på loftet.

Det anbefales at det settes av tid og ressurser slik at disse kan hentes frem og undersøkes nærmere. Det er ikke sikkert om det er komplette dekorasjoner, om det er til alle stuene, eller bare deler.

Interiørene i Tollbugata 97 er å anse som unike og av vesentlig nasjonal kulturhistorisk verdi og betydning. Det anbefales at man undersøker lerretstapetene som ble funnet på loftet nærmere slik at det kan stadfestes hva det er, hvor de kommer fra, hvor komplette de er og om det eventuelt kan brukes.
