# FV287 Nedre Eggedal – Kopseng

## GEOLOGISK VURDERINGSNOTAT

### Detaljreguleringsplan

Notat/rapportnummer.: GEOL – 2026 – 223

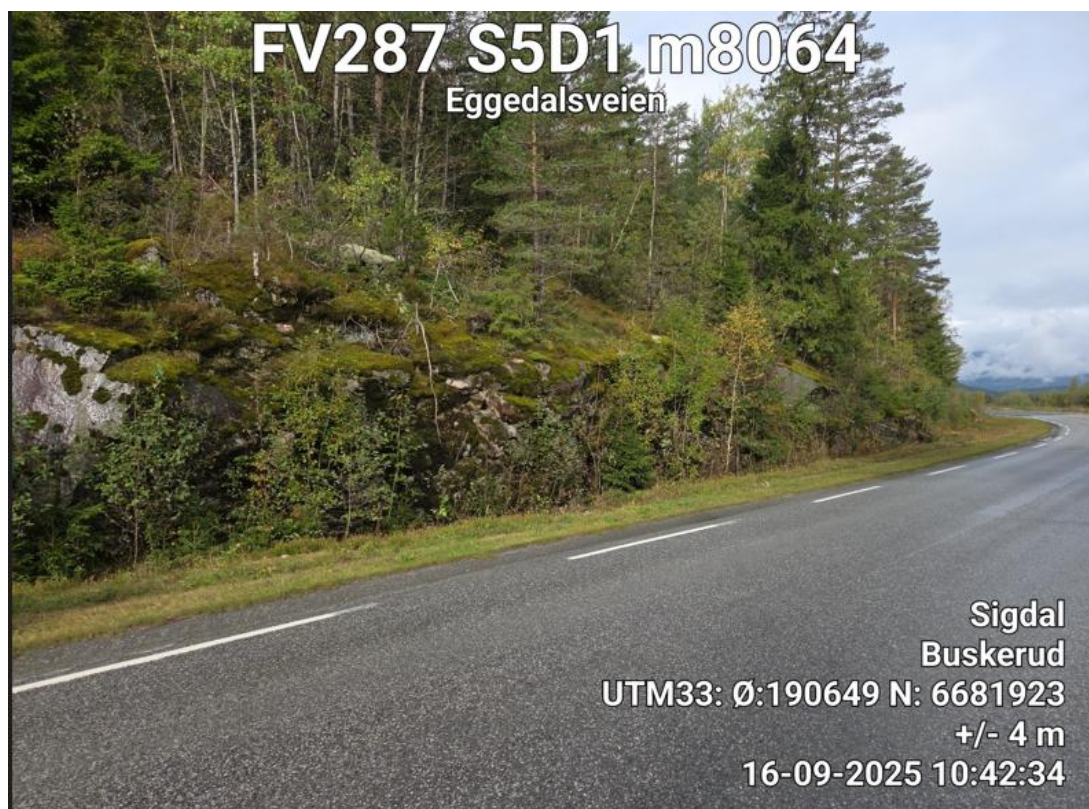
Bilde 2(over): Flere steder langs veien er det lave bergskjæringer med forholdsvis flatt terreng over. Ved behov for breddeutvidelse av veien vil det på slike steder være enkelt å få sprengt seg inn i eksisterende skjæringer / skråninger og etablert nye bergskjæringer.

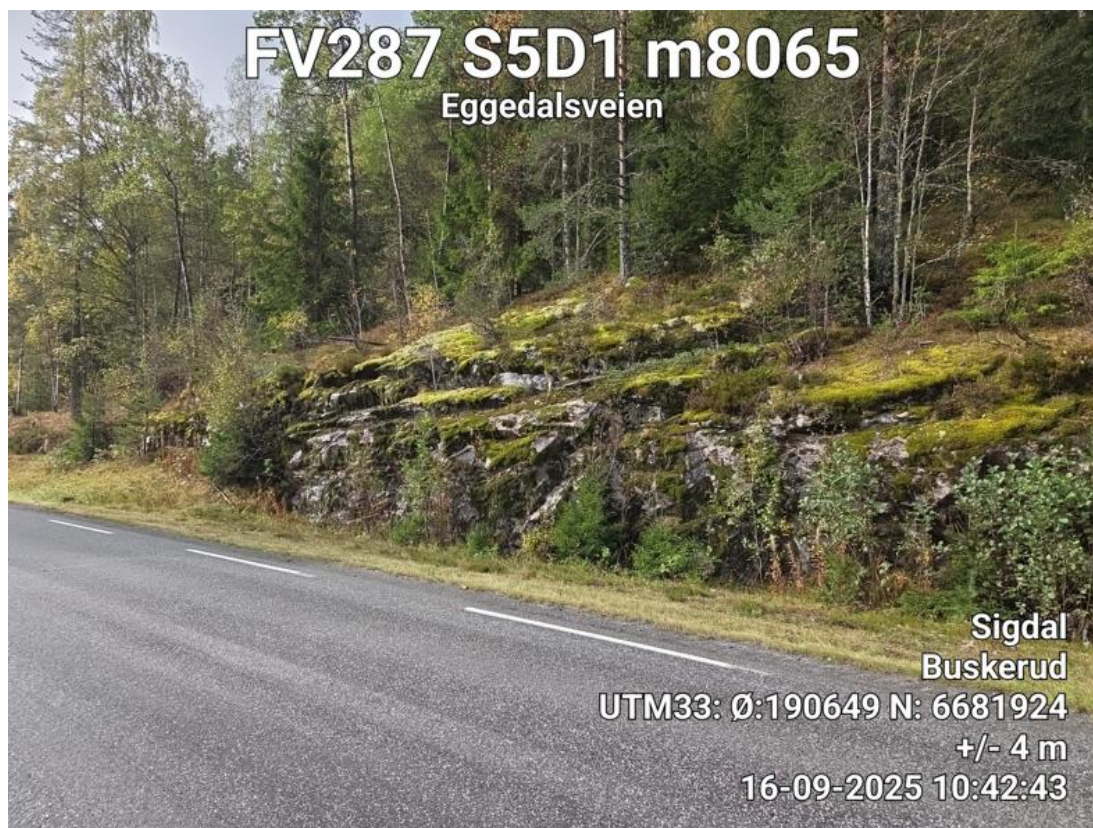
Bilde 3(over): Lave bergskjæringer langs veistrekningen med forholdsvis flatt terreng over.

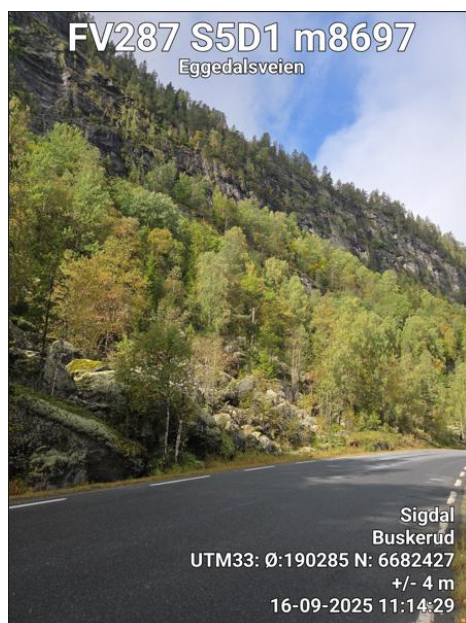
Bilde 5 og 6 (over): Viser skråningsområdet langs veien som består av ur masser og store steinblokker.

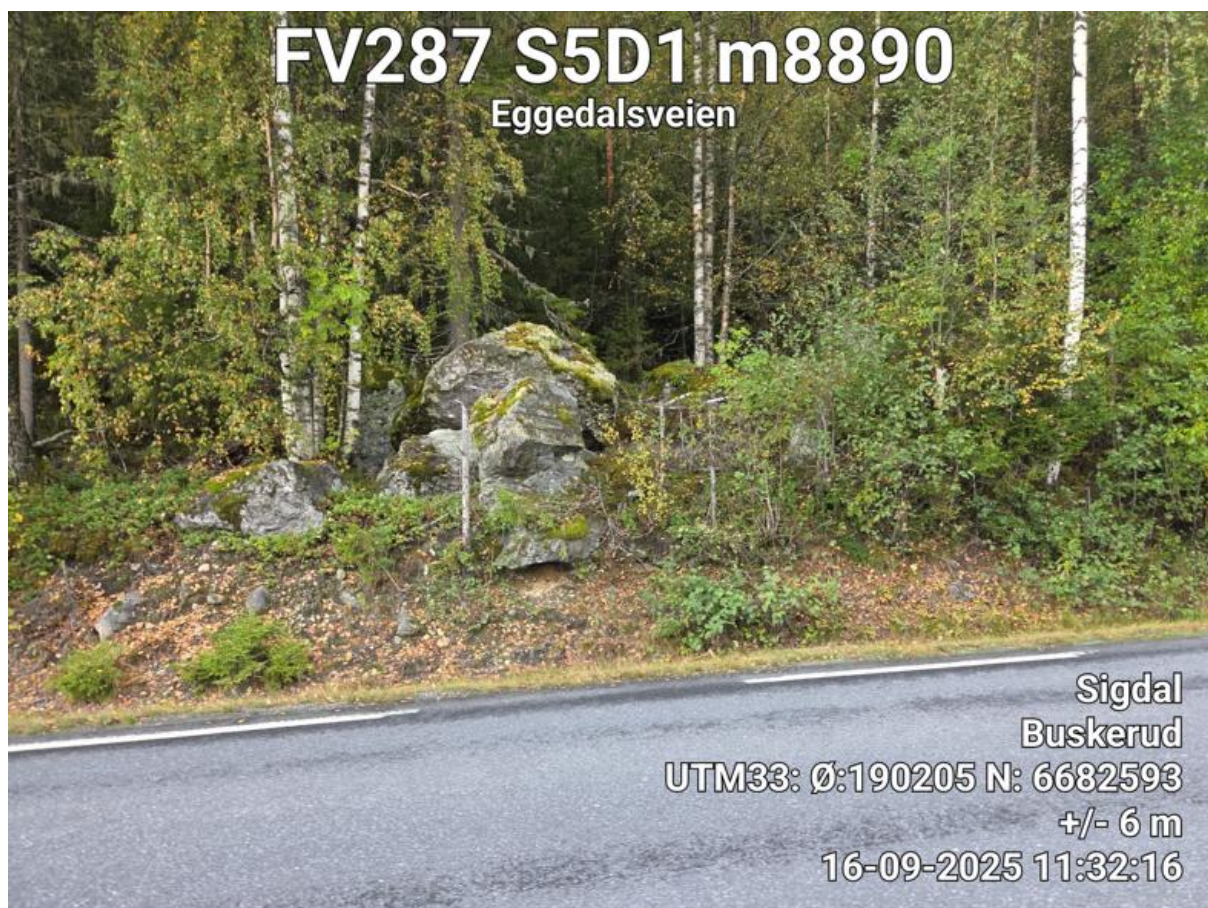
Bilde 7(over): Enkelblokker / bergnabber som ligger tett inntil veien. Berg / bergblokker som enkelt kan fjernes eller flyttes ved behov for etablering av nye grøfter og breddeutvidelse.

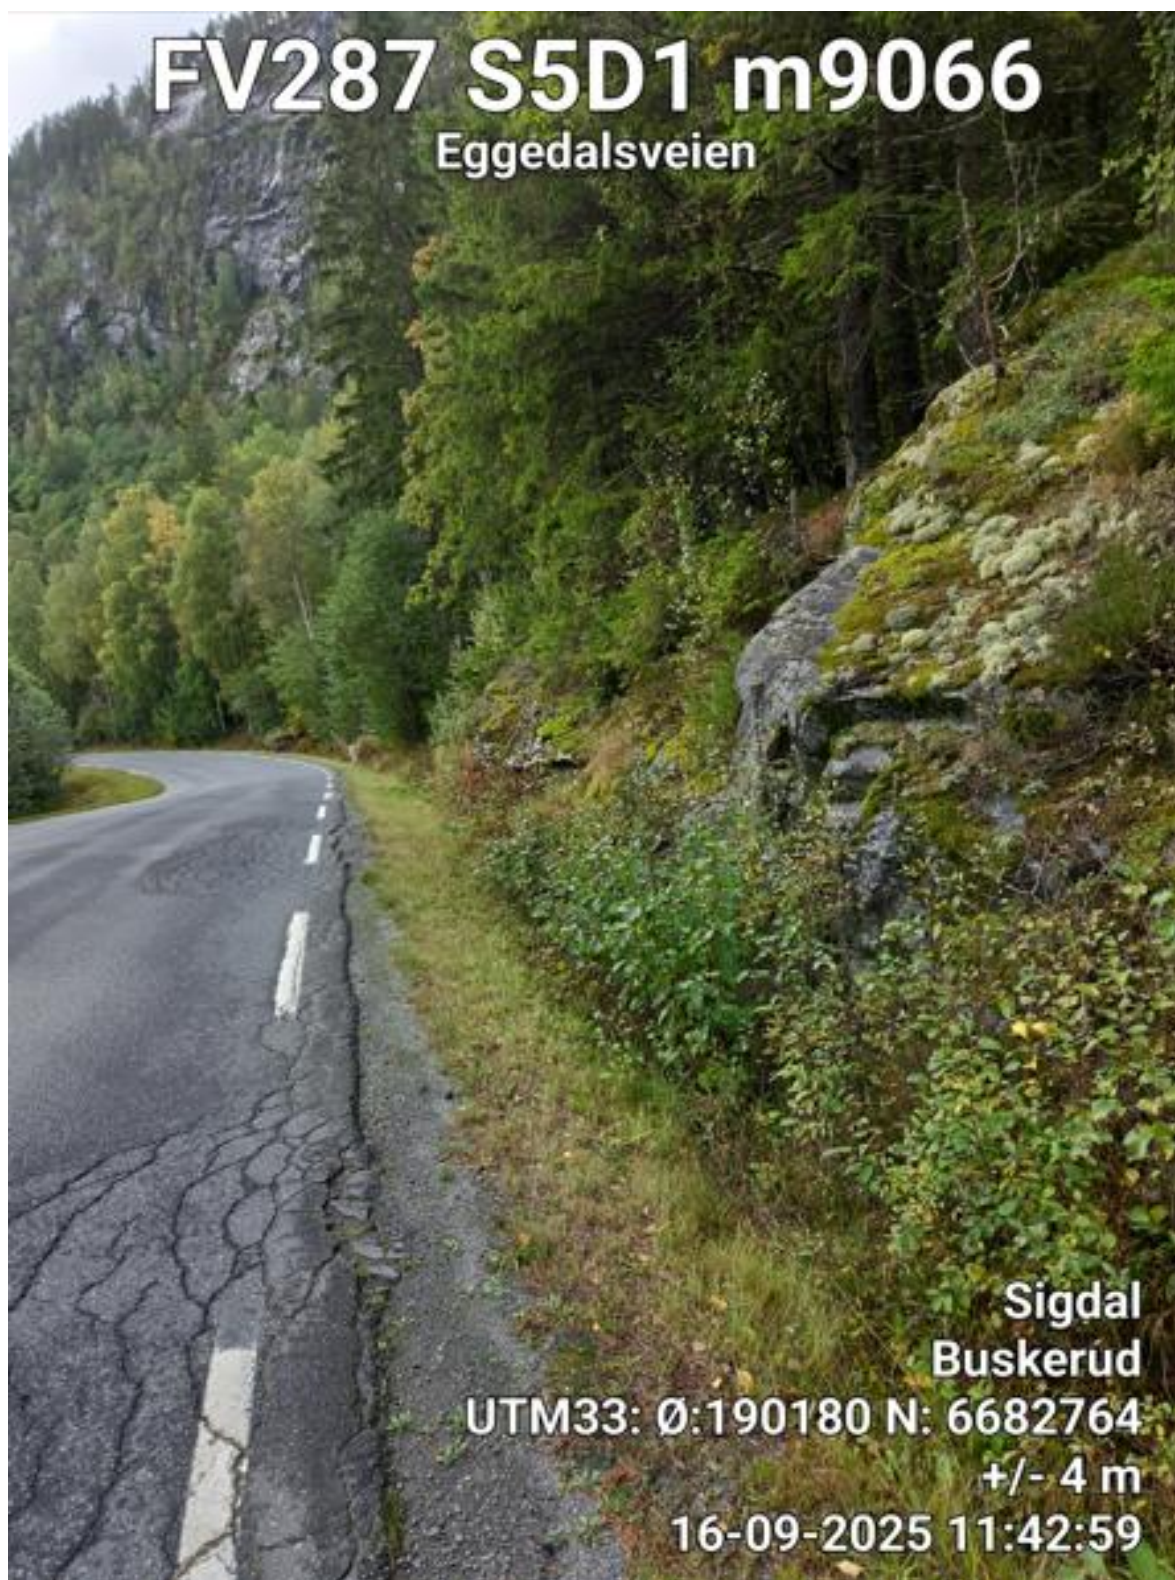
Bilde 10(over): Det er også steder med bratt skrånende terreng ovenfor veien. Ved behov for sikringstiltak må disse tilpasses de ingeniørgeologiske forholdene på stedet. Det er ikke registrert alvorlige skredhendelser på veien (data fra NVDB – Norsk vegdatabank) i området; slik at den generelle skredrisikoen på strekningen vurderes som lav.

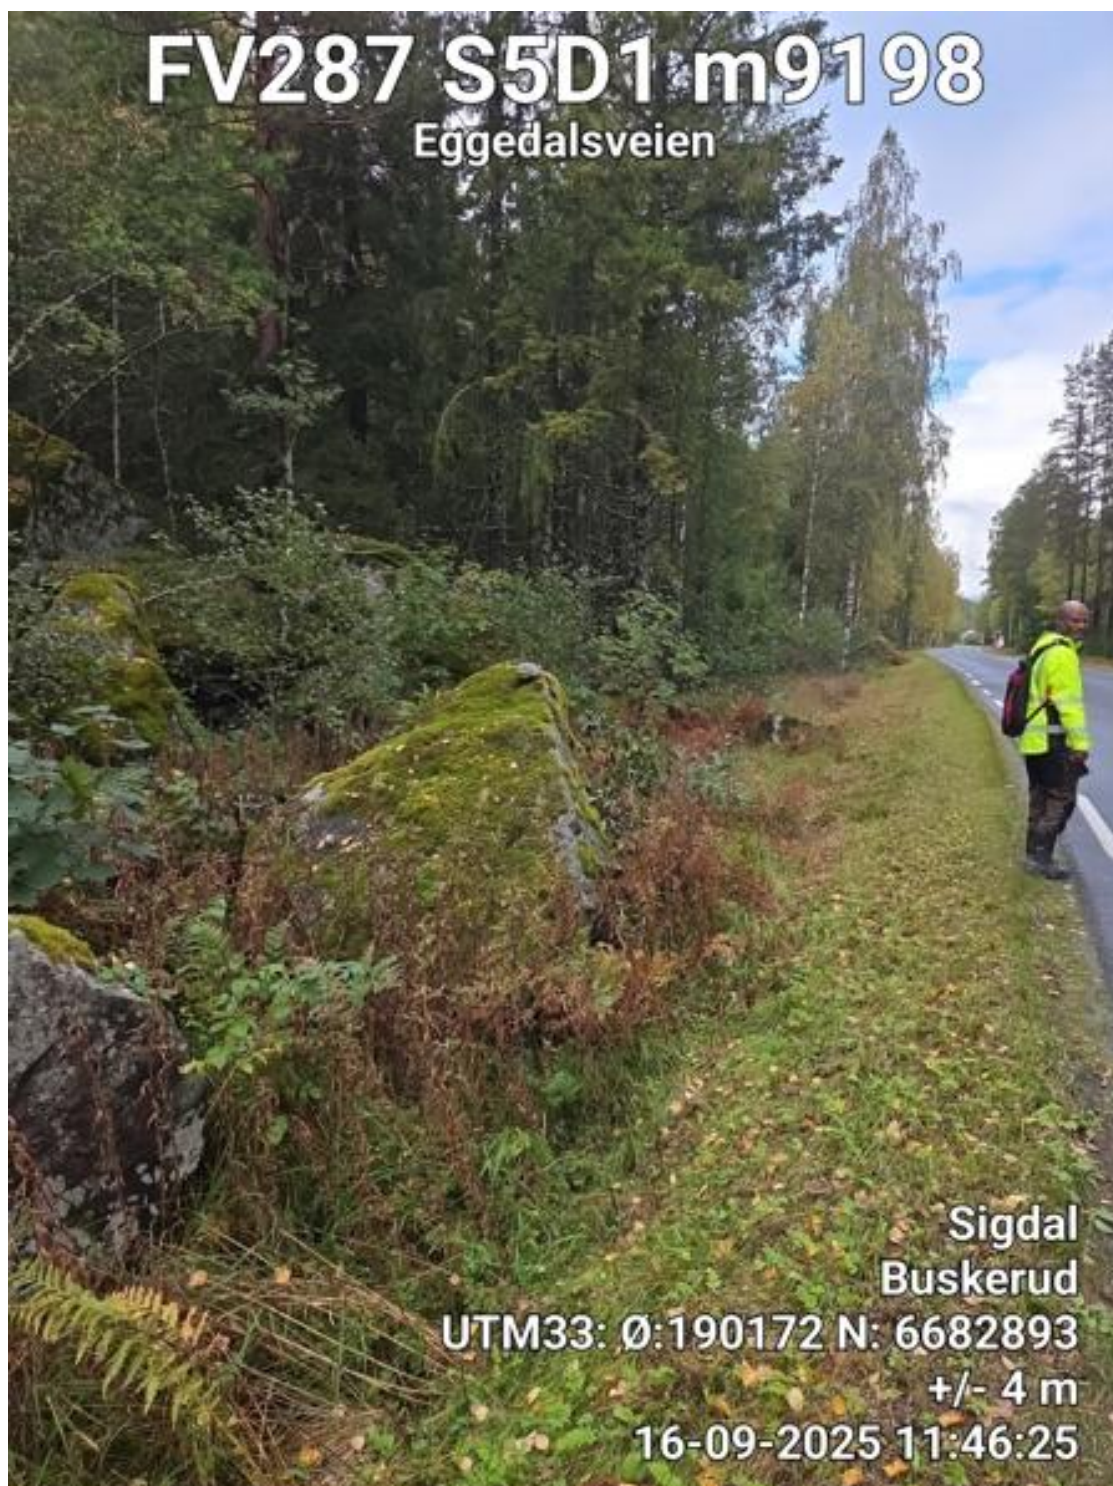
Bilde 11(over): En del større enkeltblokker som ligger i sideterrenget langs etter veien. Kan fjernes / flyttes ved behov som en del av veioppgraderingen.

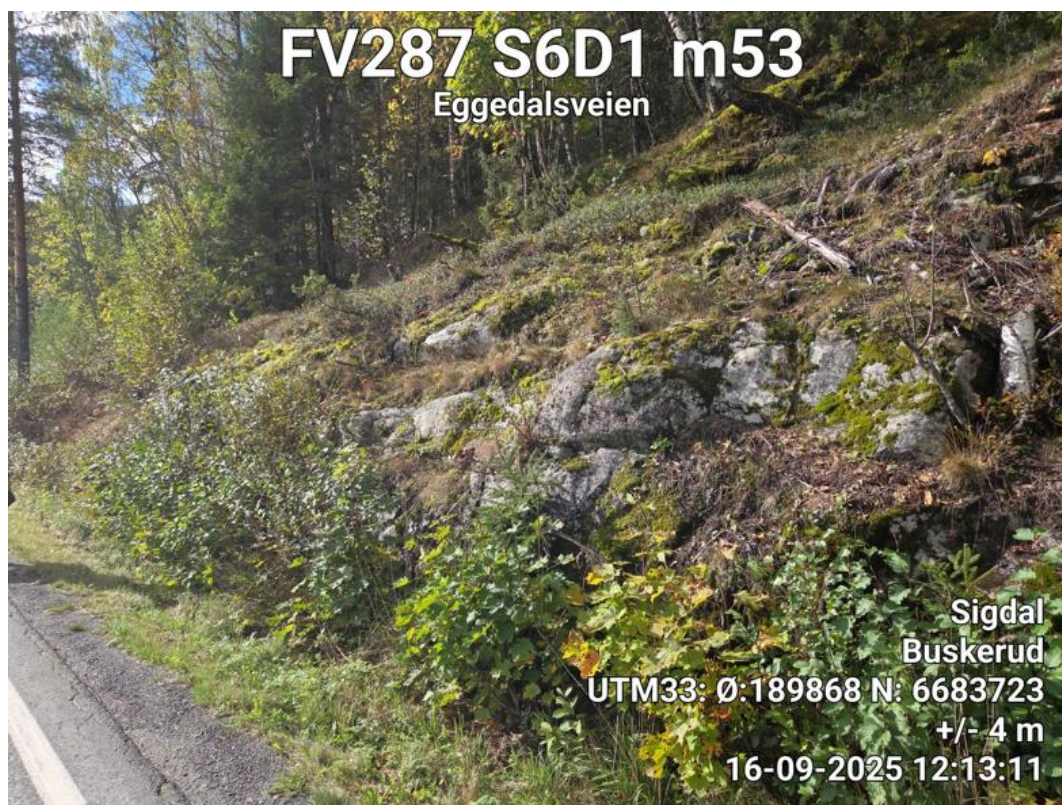
Bilde 12(over): Lave bergskråninger/ skjæringer langs veien. Om nødvendig vil det være enkelt å få sprengt seg inn i sideterrenget for breddeutvidelse, bedret siktforhold og nye grøfter langs veien.

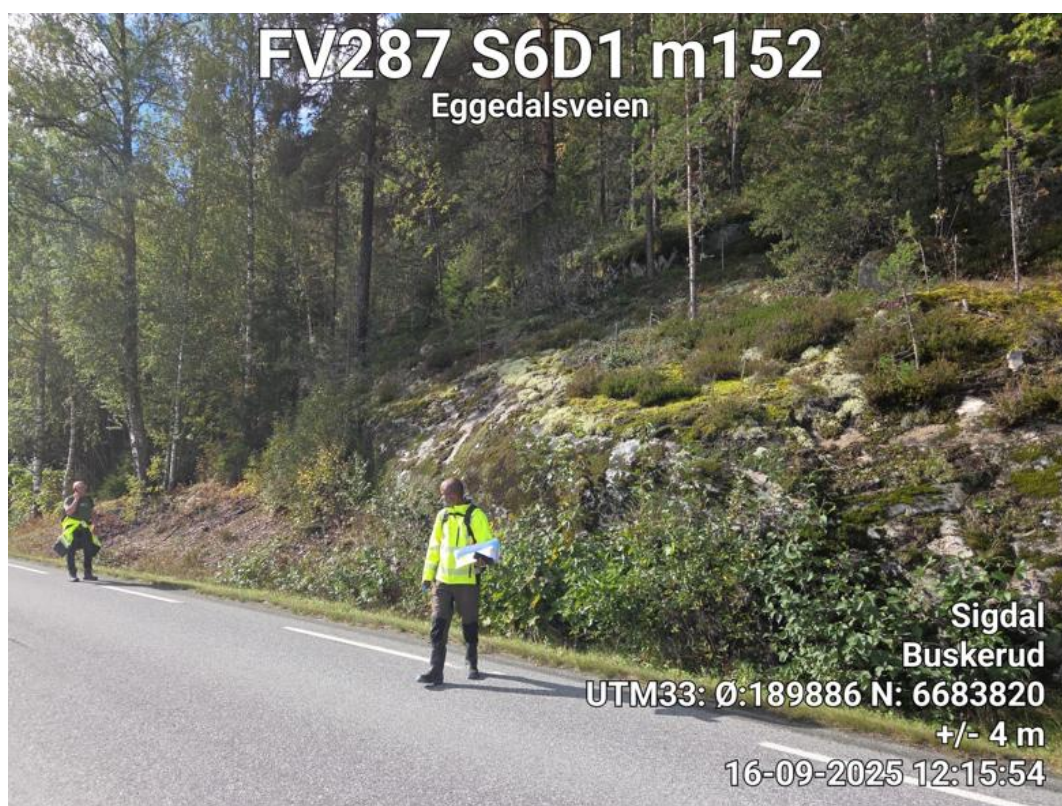
Bilde 13(over) Lave bergskjæringer/ skråninger langs veien som det vil være enkelt å få sprengt seg inn i ved behov.

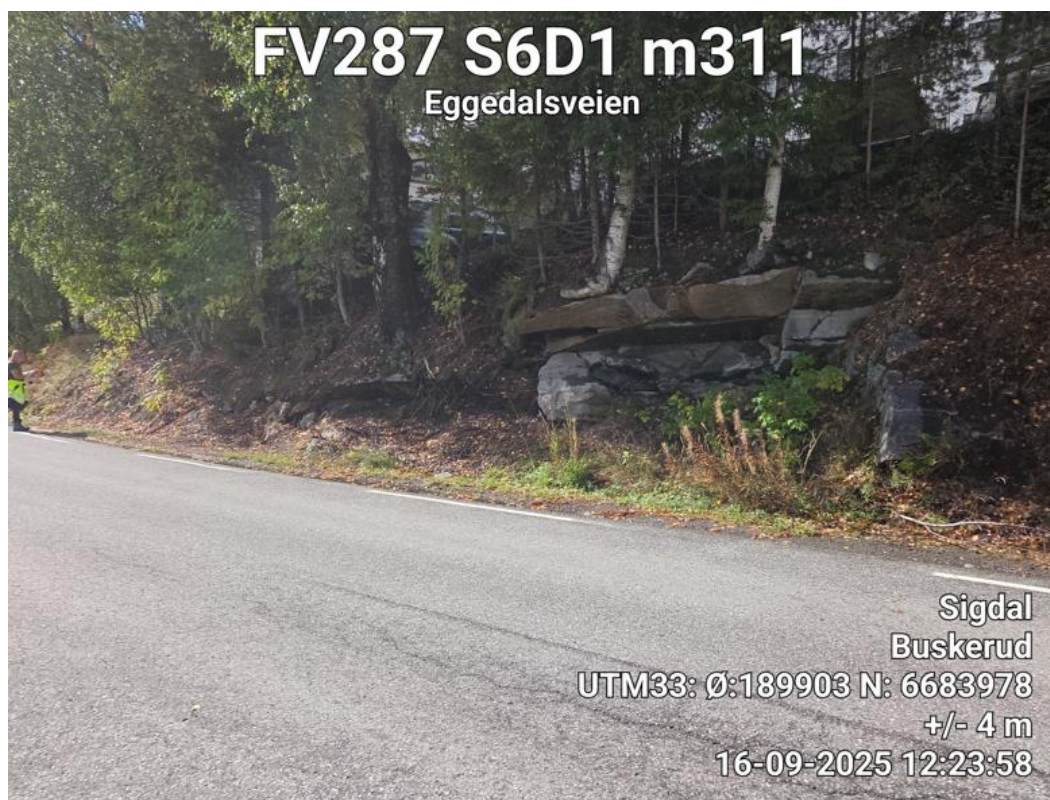
Bilde 16(over): Før oppstart av tiltak med graving og sprengning i veiens sideterreng / skjæringer / skråninger; må det fjernes trær og vegetasjon. Det er også planlagt å etablere noen natursteinsmurer langs veien som sikring mot sideterreng. Disse natursteinsmurene prosjekteres av geotekniker.

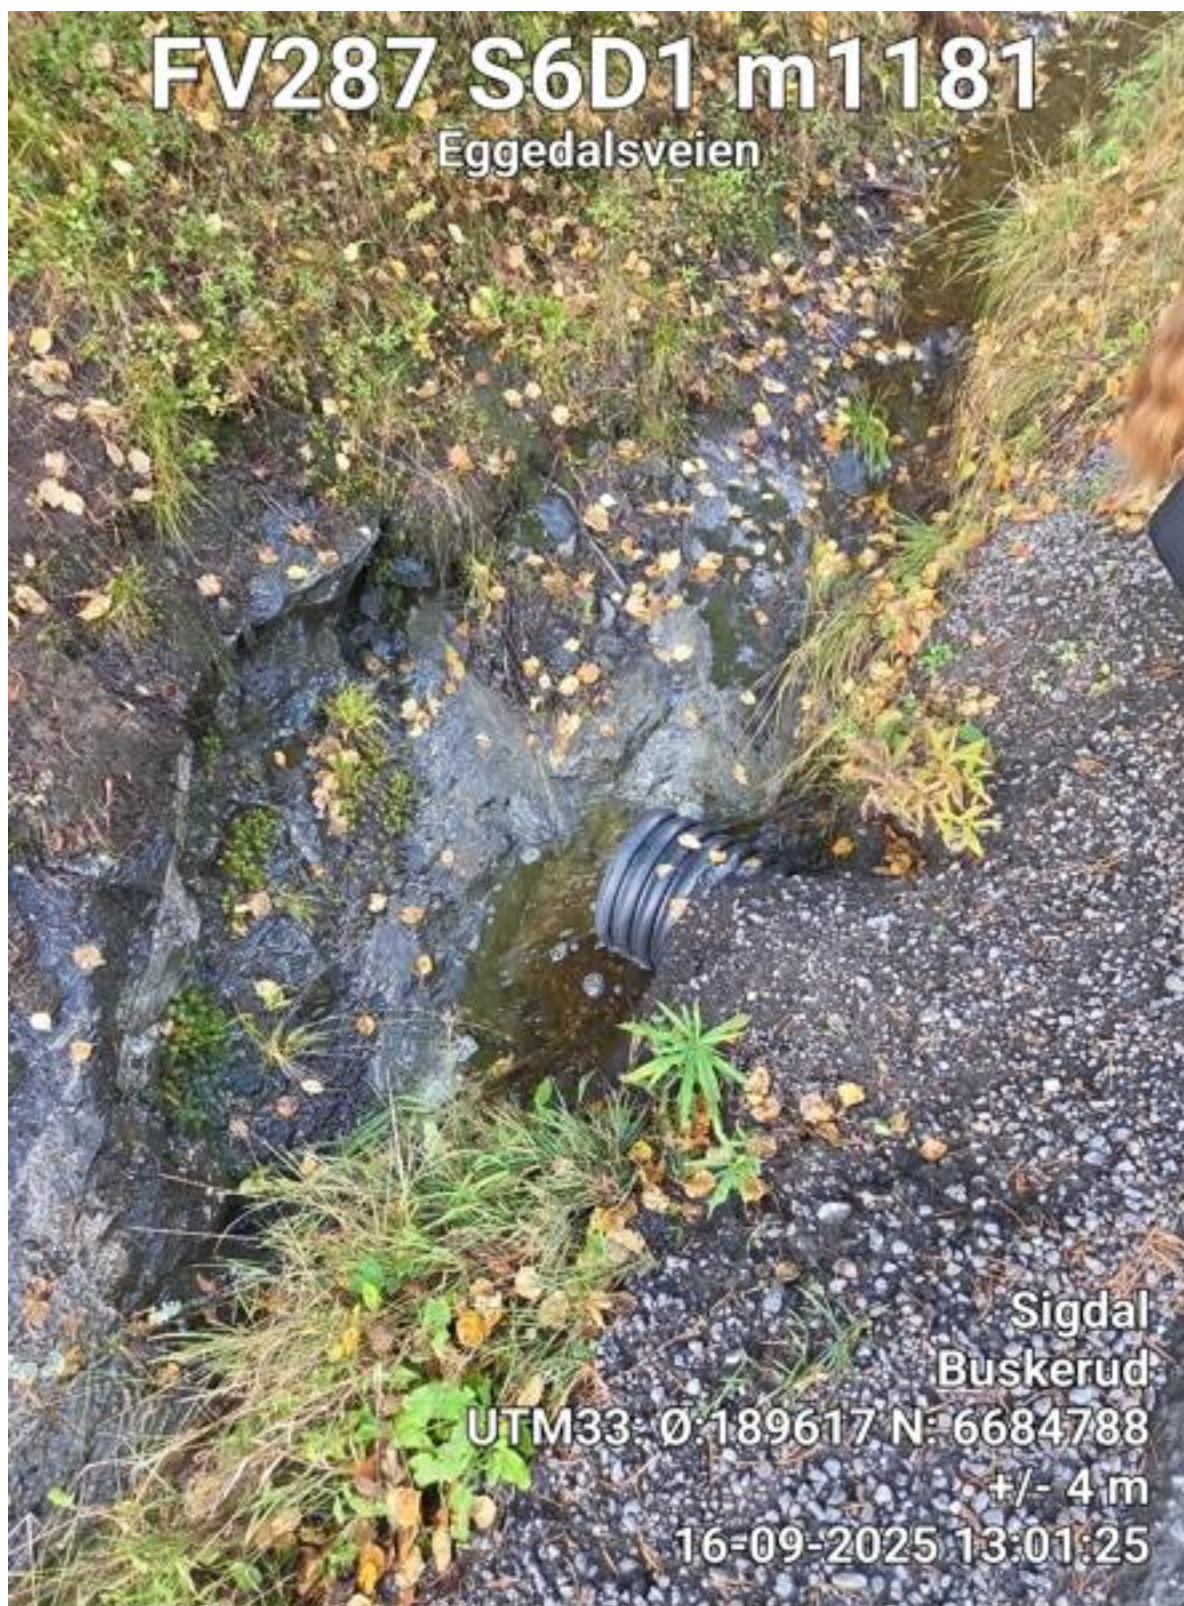
Bilde 18 (over); Drensrør som går gjennom veien. Flere steder vil det i forbindelse med veioppgraderingen, være aktuelt med utsprenning av dypere grøfter og nye rør gjennom veien for bedre drenering.

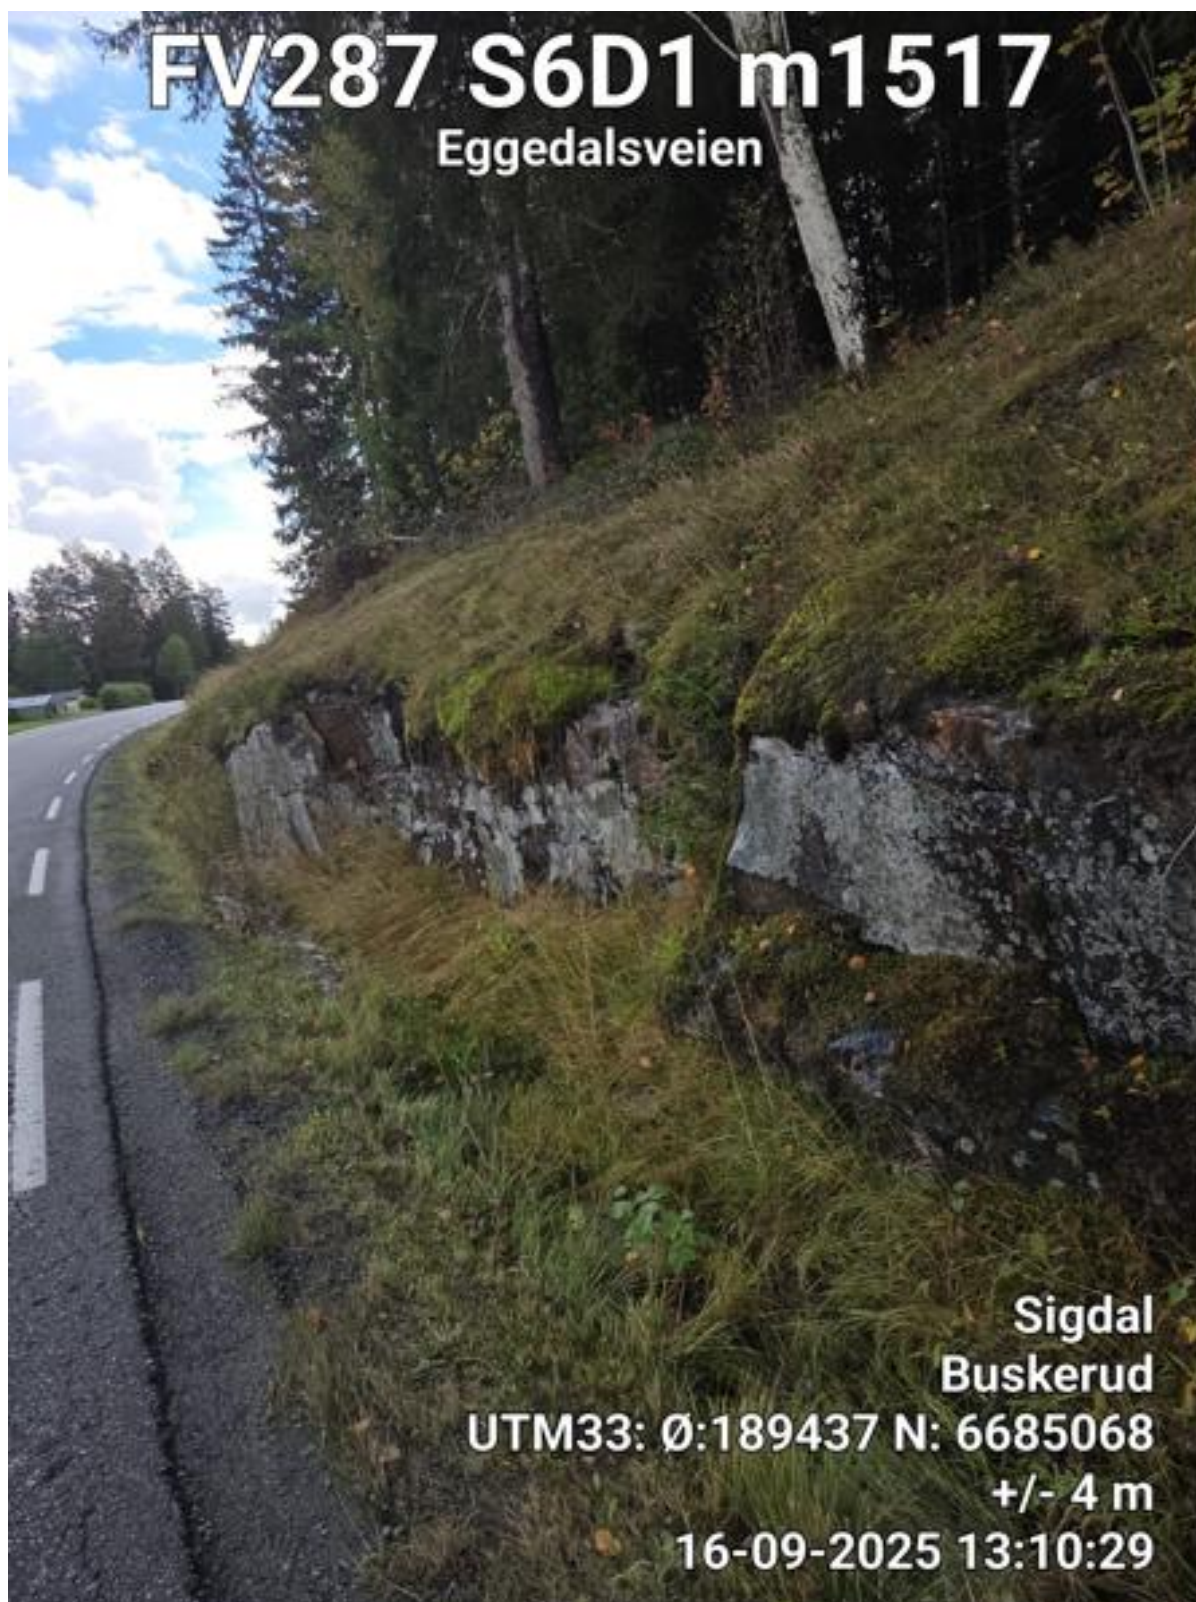
Bilde 19(over); Bergskjæringer / skråninger langs veien som det vil være aktuelle å sprengne seg inn i for å få økt veibredde, eventuelt bedret siktforhold, grøfter og drenering.
