# TOLLBUGATA 97/99

VURDERING AV HAGEANLEGG I  
FORBINDELSE MED VARSLET FREDNING

Ås 2022

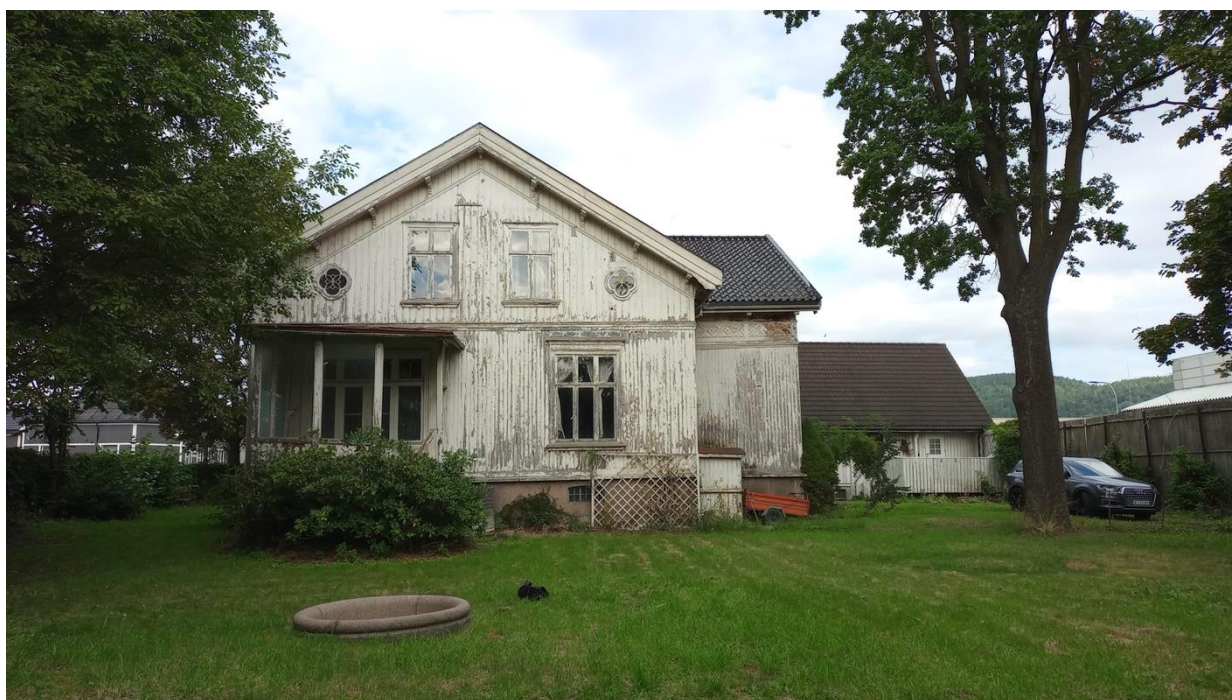
*Illustrasjon: Hagen i Tollbugata 97/99 i august 2022*

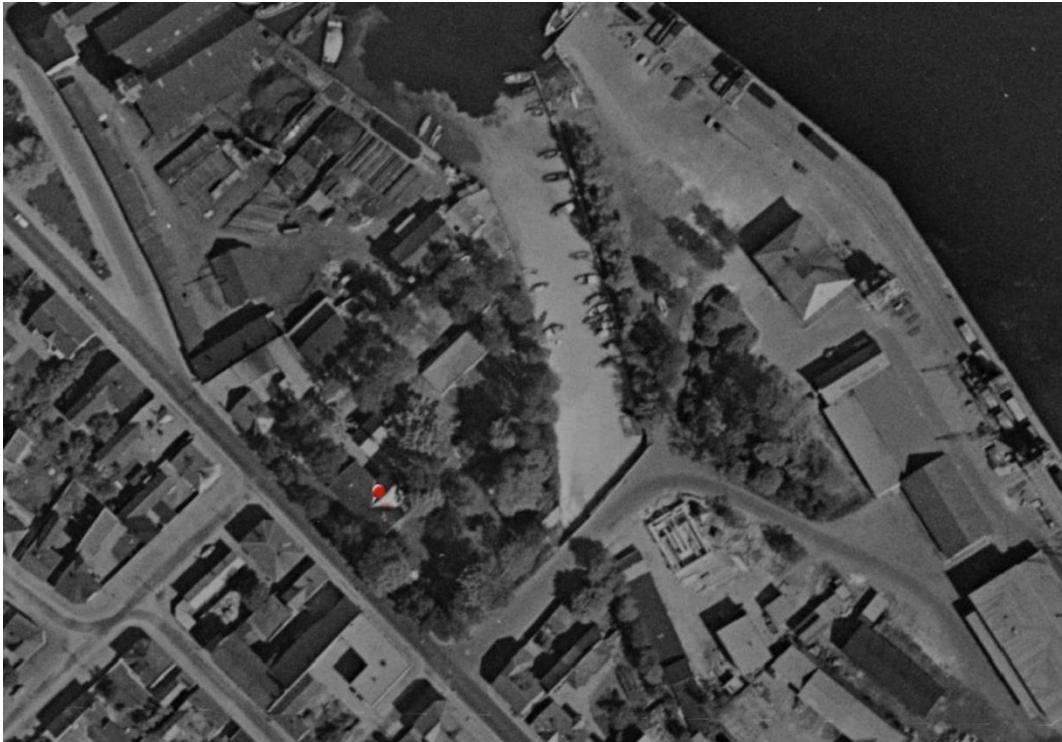
*Illustrasjon: I 1950-årene begynner man å fylle igjen kanalen. Garasjeanlegg sentralt på tomten synlig. Hagen virker forenklet nå. Den store rondellen er borte, men fontenebassengen fremdeles bevart. Alle trær er stort sett videreført siden 1930-tallet, men bærbuskene er borte og et stort nytt bygg kom her i stedet. Alleen i Aabys gate er allerede fragmentert, bare noen trær står igjen.*

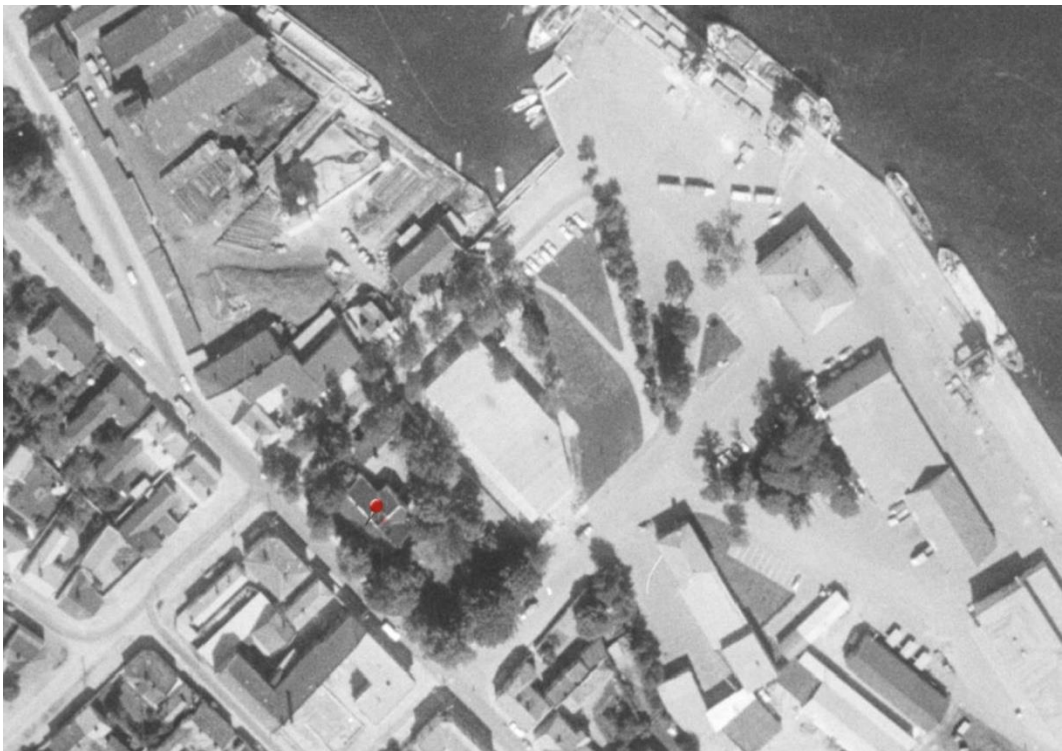
*Illustrasjon: I 1963 er delen av tomten mot den tidligere kanalen skilt ut og et gjerde er satt opp. Hele tomten ble bebygd med en stor hall. Vegetasjon på eiendommen er fremdeles bevart. Fontene fortsatt med samme plassering som før. Alleen i Aabys gate er delvis bevart.*

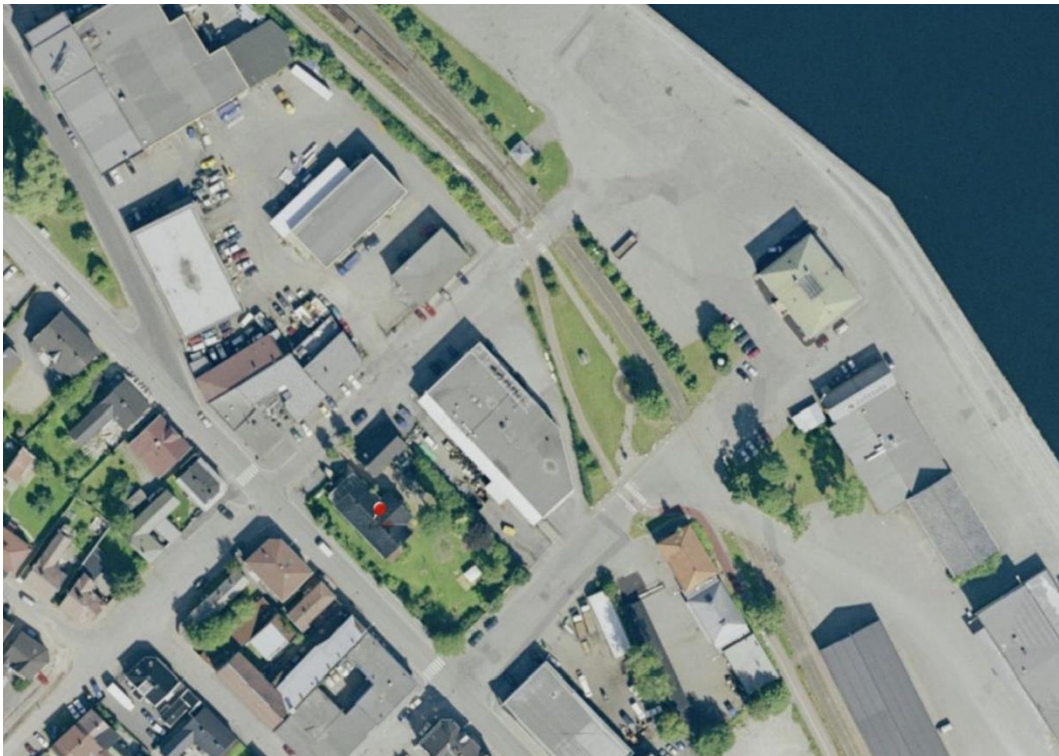
*Illustrasjon: Det foreligger ingen flybilder mellom 1963 og 2003. Neste inntrykk av eiendommen får man i 2003. Vegetasjon er sterk beskåret eller fjernet. Alleen i Aabys gate er borte. Det står igjen to trær ved inngangen til eiendommen Tollbugate 97. På sørøst-side av tomten ble eiendommen beskåret med ca 3m, her nå fortau og parkeringsplass etablert (to biler står her på flybilde). Denne stripen var opprinnelig en del av hagen.*

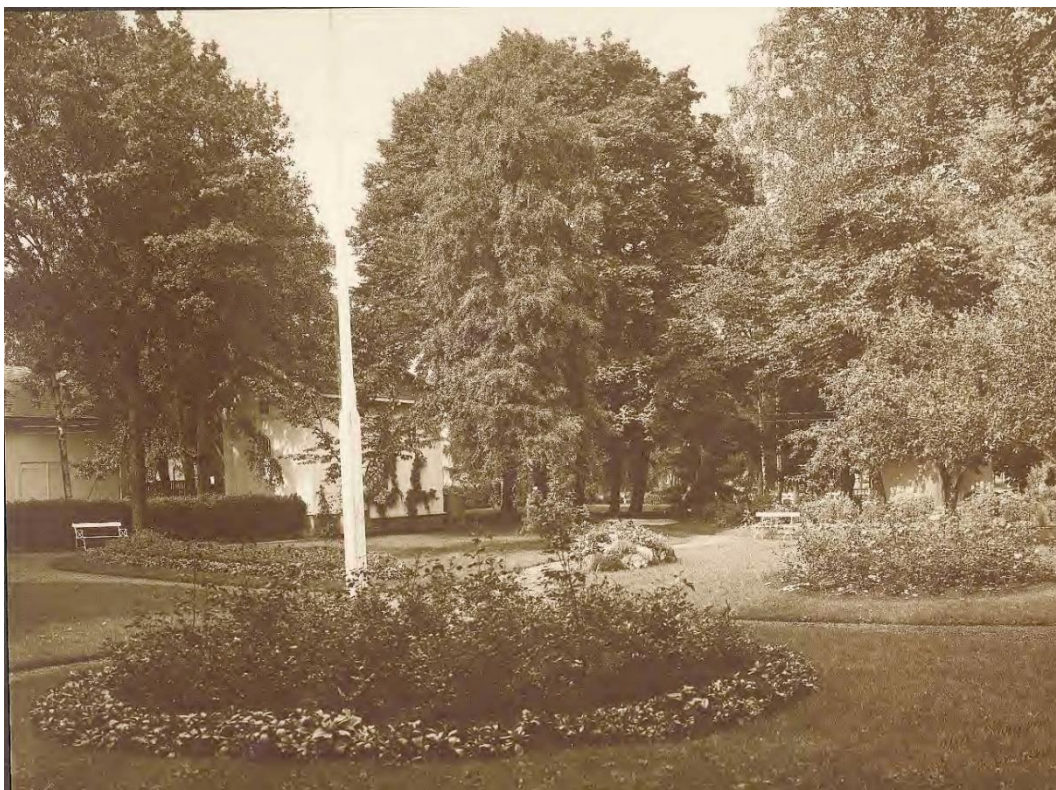
*Illustrasjon: Bilde er tatt mot nord. Huset ligger gjemt på venstre side av bilde, over den lyse benken på venstre side står eiketreet som fortsatt finnes. Begge de lyse bygg i bakgrunnen er borte i dag. Det samme gjelder for et bygg/paviljong (?) som står gjemt bak frukttrær på høyre siden. Rett frem i bilde er det en klynge eller rad med løvtrær.*

Under bygge- og renoveringsarbeidet av huset må det spesielt vises hensyn til eiketrærne. Kjøring med tunge maskiner i rotsonen (samme diameter som trekrone) er ikke tillatt. Treets utside må beskyttes med ekstra planker i tilfelle påkjøring med maskiner. Barken skal under ingen omstendigheter fjernes eller skades. Det er ikke tillatt å grave i rotsonen, og det må sørges for inngjerding av rotsonen.
